**Jasany v k.ú. Osek u Duchcova
na p.č 176/3 (Kuchyňská zahrada)**

Dendrologický posudek

Zakázka:	Jasany v k.ú. Osek u Duchcova na p.č. 176/3 (Kuchyňská zahrada)		Pořadové číslo 1	
	Část:	Dendrologický posudek		Číslo zakázky 4321	
	Obsah:	Technická zpráva		Archivní číslo ZR-6-12190	
Objednatel: Město Osek

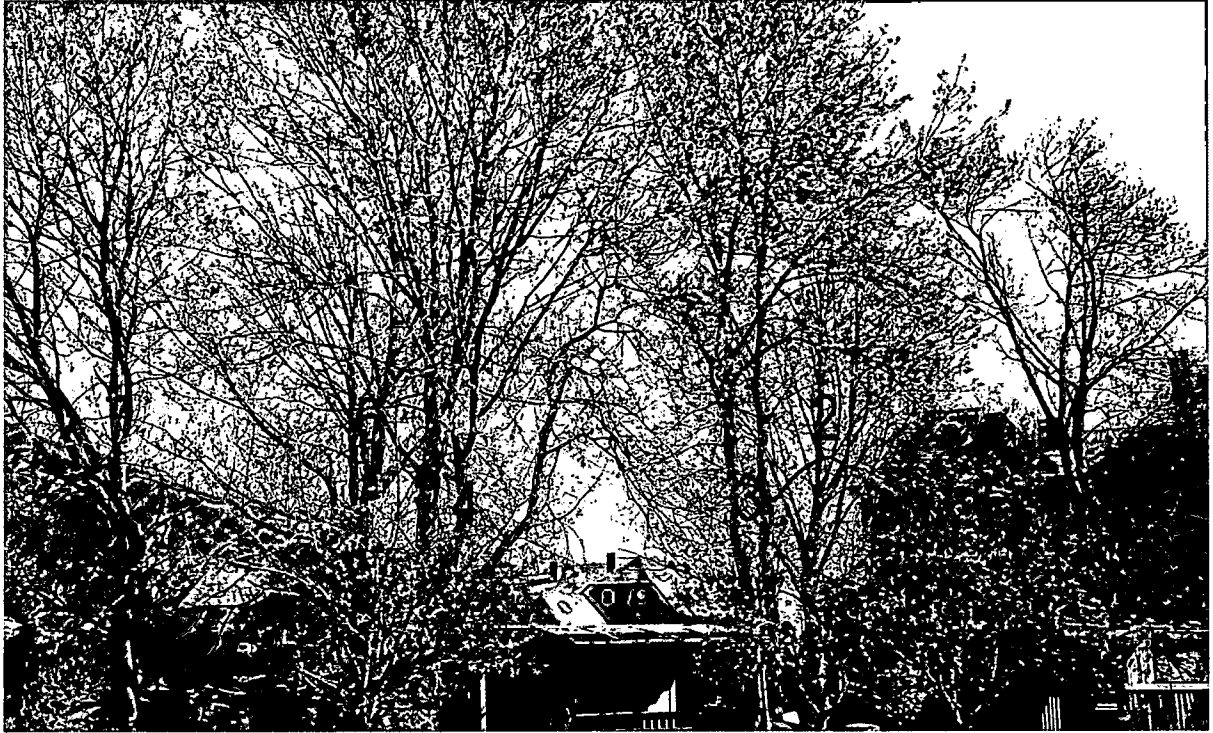
Červeným kroužkem jsou označeny ty, které jsou doporučeny k pokácení, zeleným zachovávané. (viz dále)

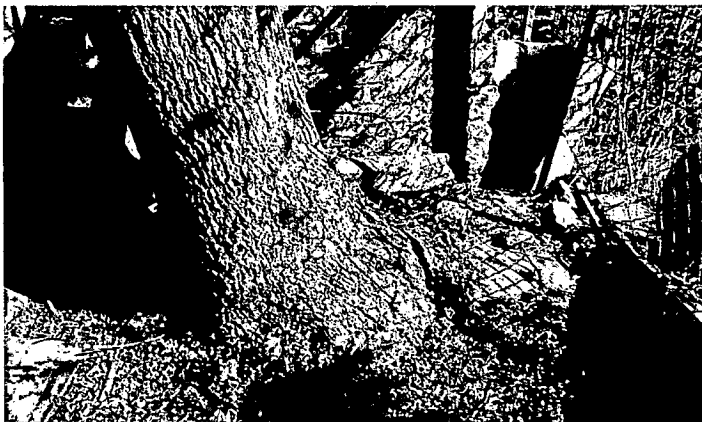
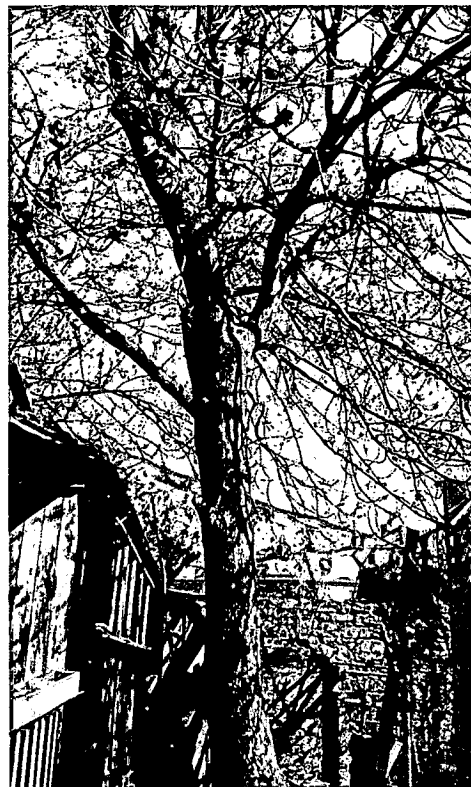
Strom č.1: Omezený kořenový systém boční cihlovou zdí, narušuje ji. Koruna omezená cca 2/3 normálního objemu, prosychání větví II. řádu. Navržen k odstranění

Na základě zjištěného stavu doporučuji k úplnému odstranění stromy č. 1, 2, 4, 6 a 7. Doporučeno i z pohledu budoucí rekonstrukce ohradní zdi. U stromů č. 2 a 6 se jedná o silně poškozené prakticky odumírající jedince navíc v těsné blízkosti ohradní zdi, stromy č. 1 a 7 stojí v těsné blízkosti zdi a dochází jak k omezování jejich růstu, tak k narušování zdiva, strom č. 4 je netvárný jedinec bez dlouhodobé perspektivy.

Při kácení bude nutné postupné sesazení vzhledem k přítomnosti zdi a dalších objektů. Doporučuji provést odfrézování pařezů nebo alespoň nátěr pařezů arboricidem ihned po pokácení, aby bylo zamezeno pařezové výmladnosti.

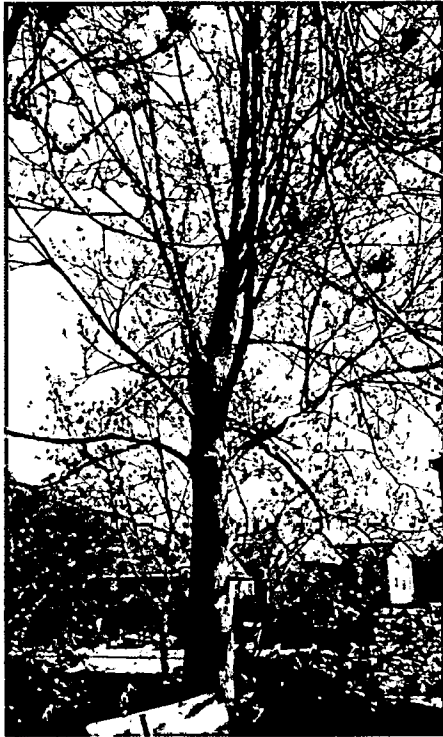
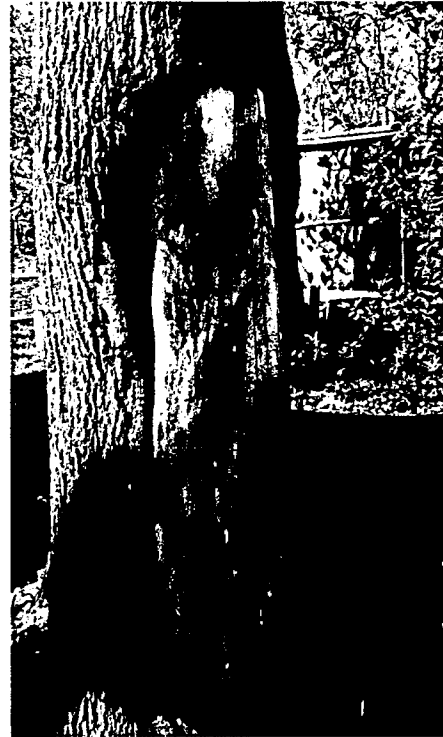
Strom č. 2: Osa stromu cca 1,2 m od ohradní zdi zahrady, koruna prořídla na cca 50% běžného objemu, funkční cca 1/3. Ve spodní části významné poškození kmene z 1/3 obvodu. Výrazná hniloba, z části zasypaný kořenový systém. Navržen k odstranění.

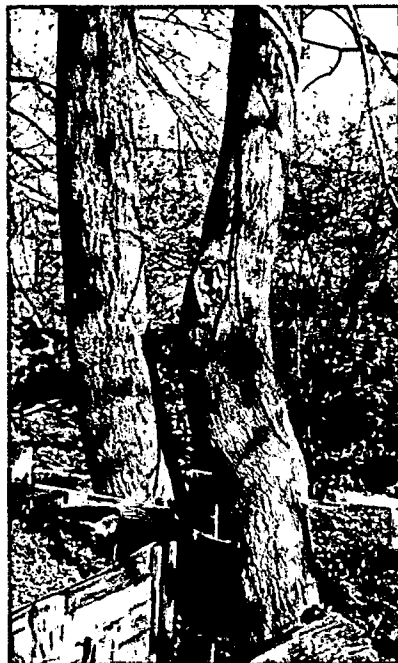
Strom č. 3: Dvojkmen - není však zcela jasné, zda se jedná o jednoho či dva jedince. Jednostranné koruny kvůli blízkému společnému růstu tvoří jednu celkovou hmotu. Drobná dutina ve větším kmeni, jinak bez vážnějších poškození, průměrné hodnoty. Dál od ohradní zdi. Navržen k ponechání, bez zásahu. KS z malé části zasypan kompostem.

U stromů č. 3 a 5 doporučuji ponechání bez zásahu, není vážnější důvod k odstranění či redukci koruny.

Dále doporučuji odstranění kompostů a dalších navážek či objektů z blízkosti kmenů (resp. kotvících kořenů) ponechaných stromů, aby nedocházelo k jejich poškozování. Zároveň doporučuji omezovat růst jakýchkoli dřevin v blízkosti ohradní zdi.

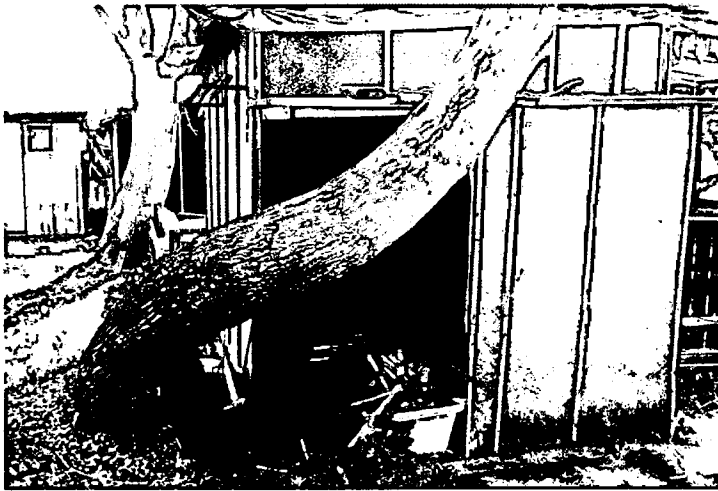
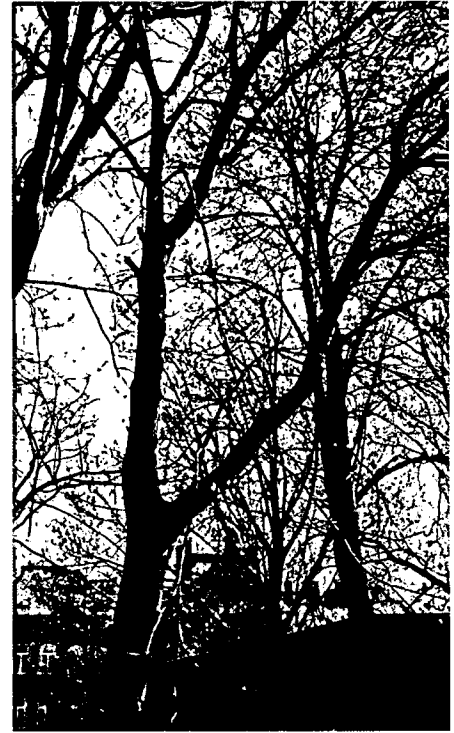
Strom č.4: Netvárný jedinec, silně vychýlený kmen, utlačen dobře rostlým stromem č. 5, bez další perspektivy. Koruna tvoří jen cca 1/3 běžného objemu. Navržen k odstranění.

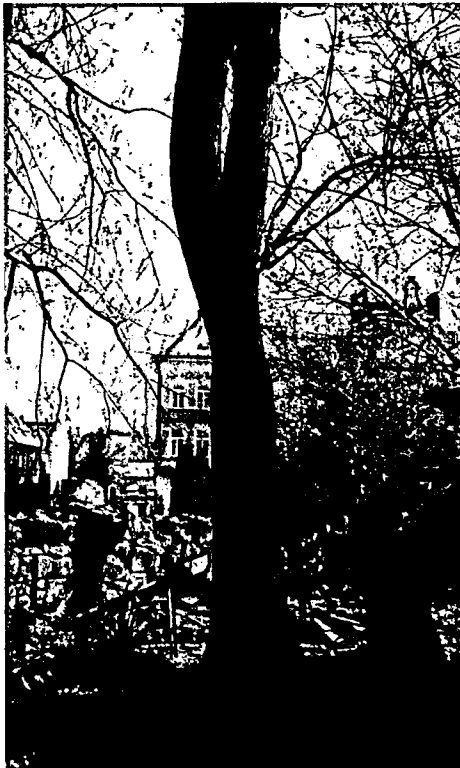
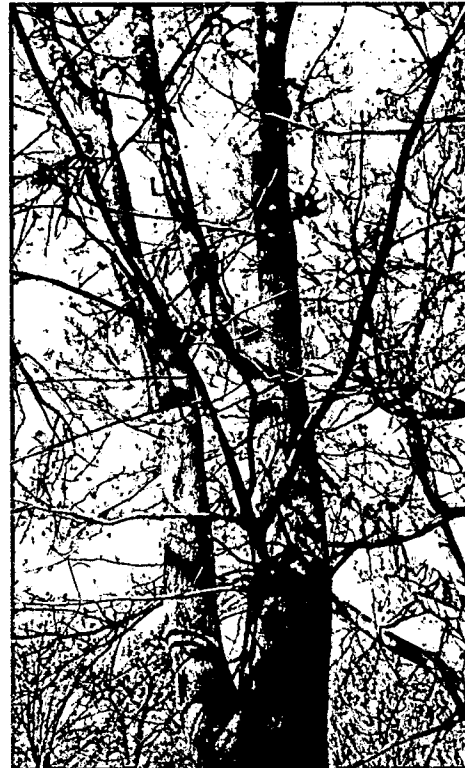
Strom č. 5: Jen mírné prosychání drobných větví, bez vážnějších poškození, poměrně vysoko vyvětvený, průběžný kmen, symetricky rostlý. Stojí dál od ohradní zdi. Navržen k ponechání bez zásahu.

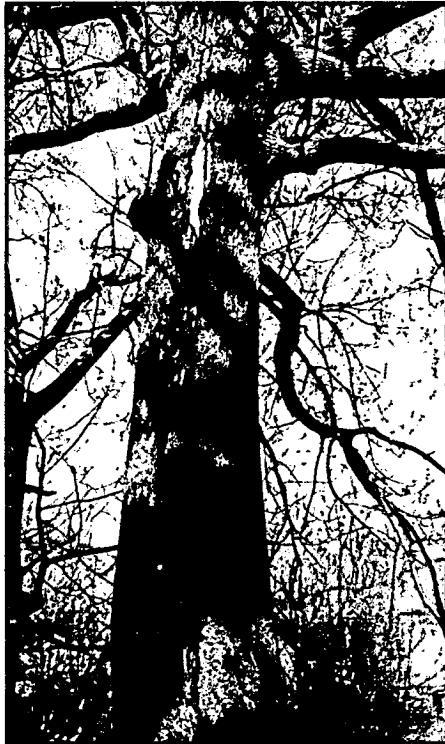
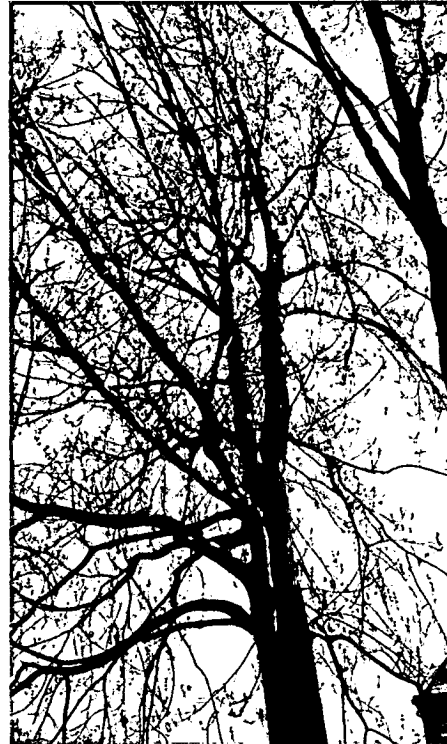
Strom č. 6: Silně poškozený odumírající jedinec. Ušchlá původní koruna, objem živé části tvoří sotva 1/3 běžného objemu, průběžné praskliny po celé délce kmene ze 3 stran obvodu, výrazná viditelná hniloba, dřevokazný hmyz, v těsné blízkosti ohradní zdi. Navržen k odstranění.

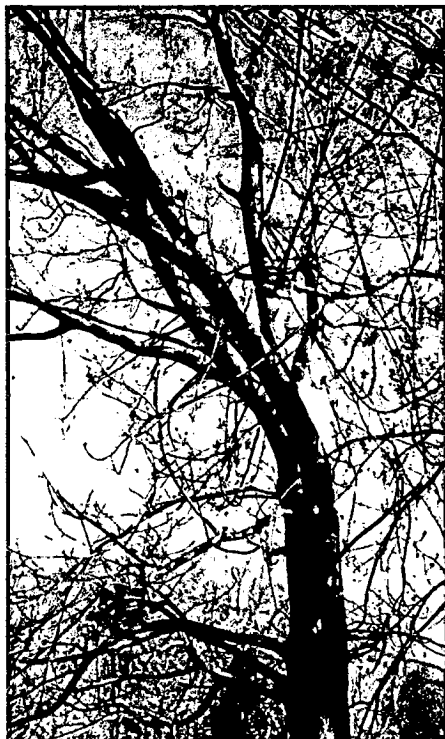
Strom č.7: Jednostranně vychýlená koruna, cca 1/2 normálního objemu. Velmi blízko ohradní zdi, poškození kořenových náběhů, dřevokazný hmyz. Ostatní bez vážnějších poškození. Vzhledem k blízkosti ohradní zdi a asymetrickému růstu navržen k odstranění.
