# Znalecký posudek

číslo 4-1/2019

**Pád skalního bloku z pozemku p.č. 2834/2  
k.ú. Děčín na silnici č. I/62**

**Posudek je určen pro správní řízení**

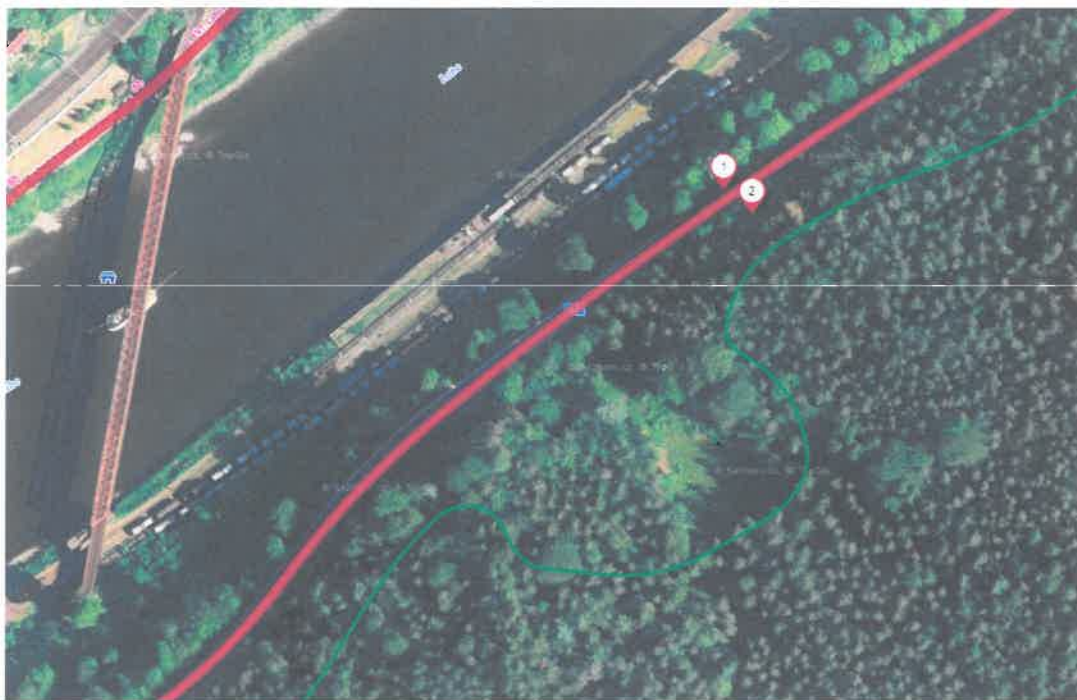
**Obr. 1**

bod 1 – místo dopadu části skalního bloku na vozovku

bod 2 – místo pravděpodobného odlomení části skalního bloku

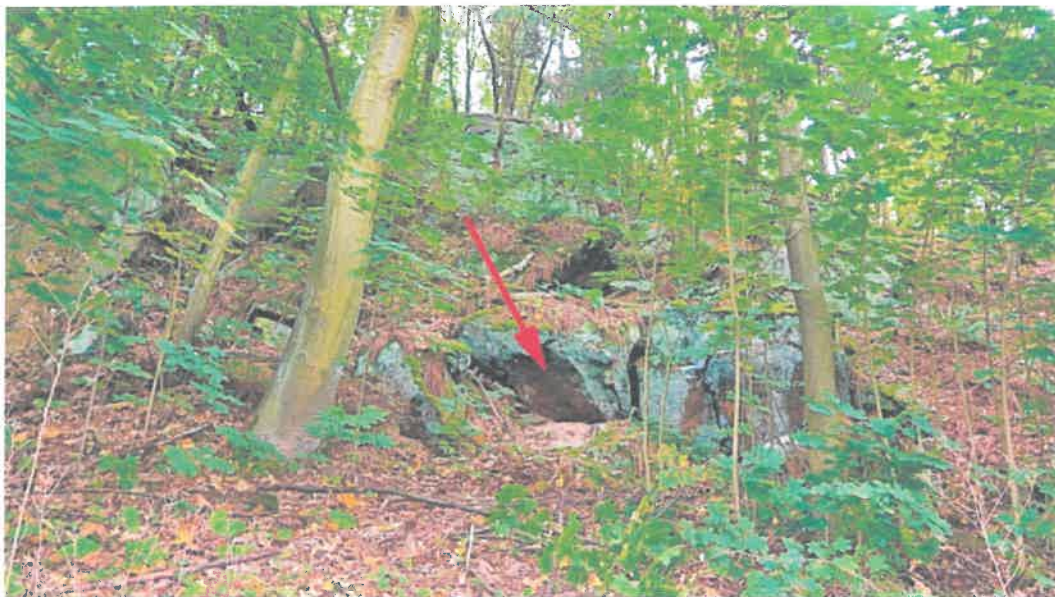
**Obr. 5**

červená šipka označuje pravděpodobné místo uvolnění části skalního bloku, který se zřítil na komunikaci č. I/62 před projíždějící vozidlo dne 12.12.2016

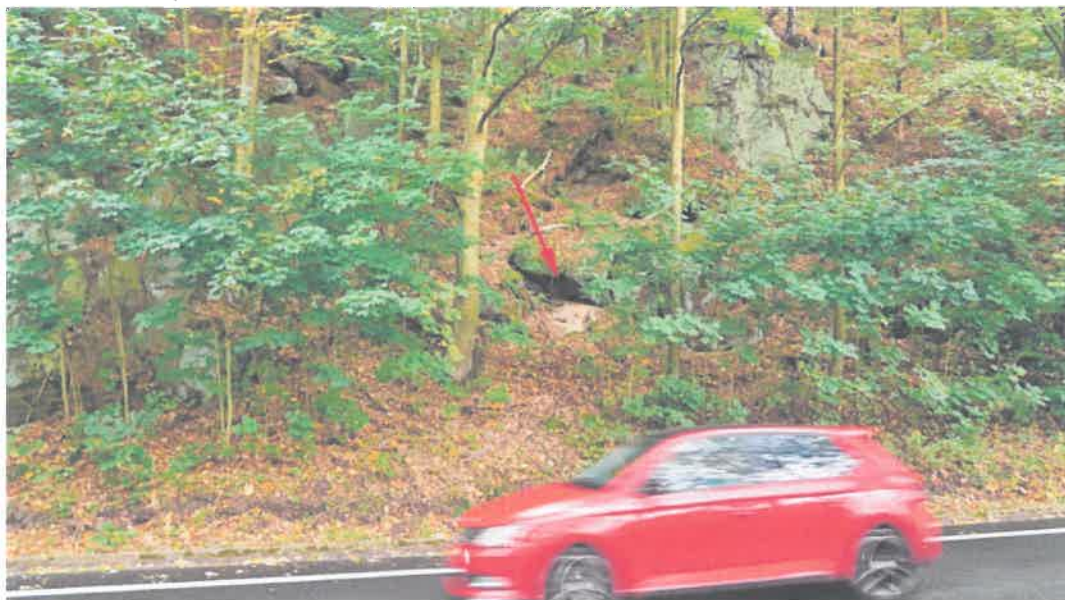
**Obr. 6**

vzájemná pozice vozovky a pravděpodobného místa uvolnění části skalního bloku označeného šipkou, který se zřítil na komunikaci č. I/62 před projíždějící vozidlo dne 12.12.2016

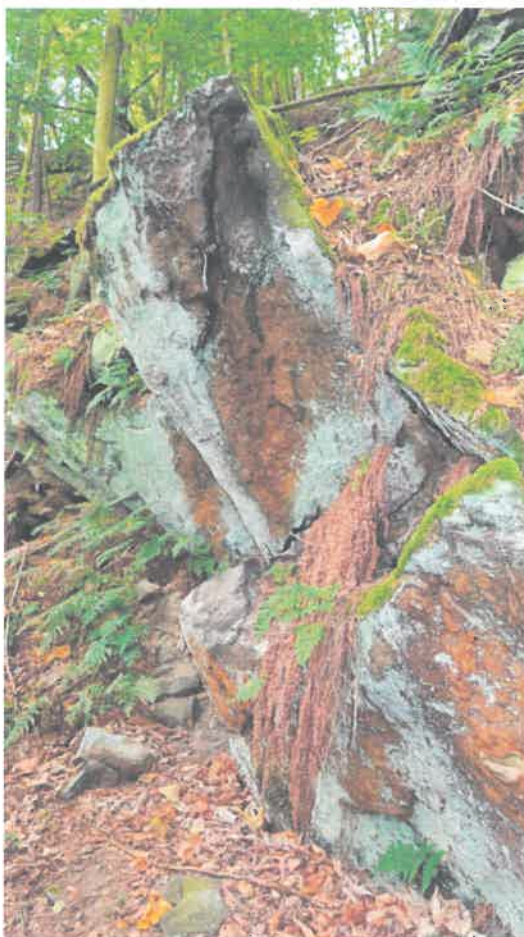
**Obr. 7**

snímek pořízený ze skalního svahu na nejbližší okolí odlučného místa části skalního bloku zříceného na komunikaci č. I/62 před projíždějící vozidlo dne 12.12.2016 – oddělené části skalních bloků od masivu

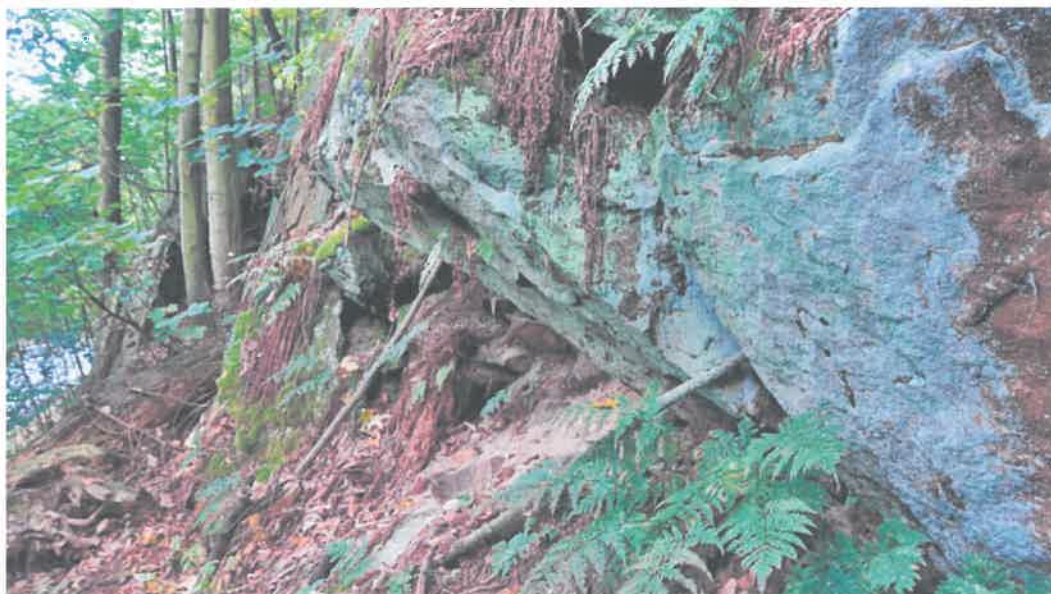
**Obr. 8**

snímek pořízený ze skalního svahu na nejbližší okolí odlučného místa části skalního bloku zříceného na komunikaci č. I/62 před projíždějící vozidlo dne 12.12.2016 – převisy skalních bloků vzniklé po zvětrání, degradaci a rozpadu bloků v jejich podloží

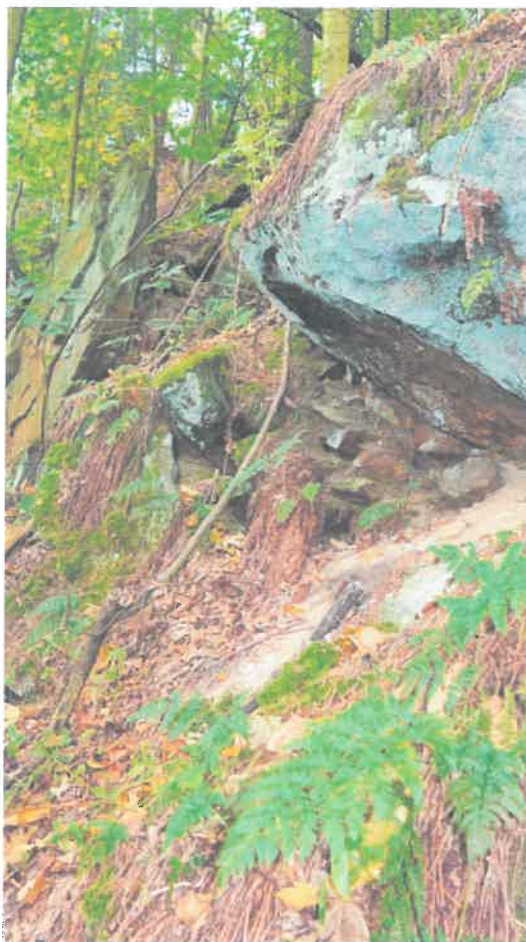
**Obr. 9**

snímek pořízený ze skalního svahu na nejbližší okolí odlučného místa části skalního bloku zříceného na komunikaci č. I/62 před projíždějící vozidlo dne 12.12.2016 – převisy vzniklé rozpadem a degradací bloků v jejich podloží

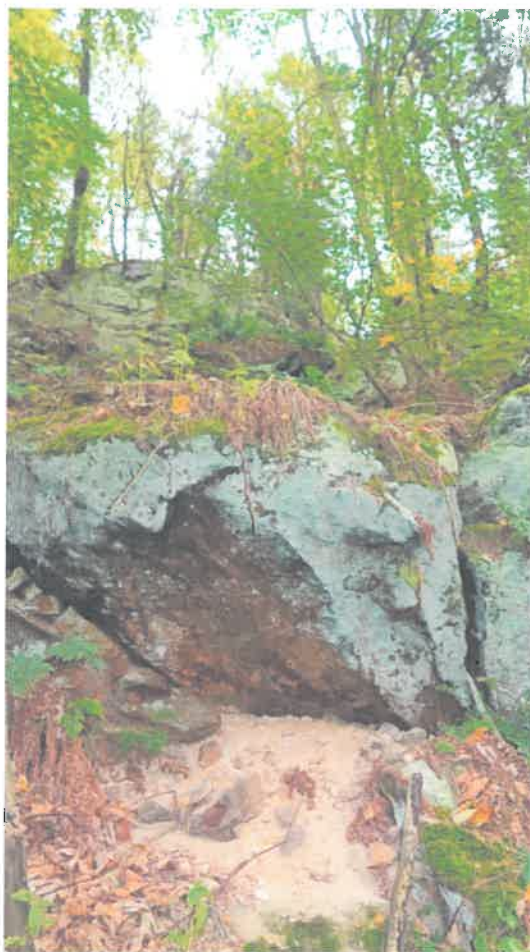
**Obr. 11**

snímek pořízený ze skalního svahu na nejbližší okolí odlučného místa části skalního bloku zříceného na komunikaci č. I/62 před projíždějící vozidlo dne 12.12.2016 – rozpukané a rozvolněné bloky oddělené od masivu

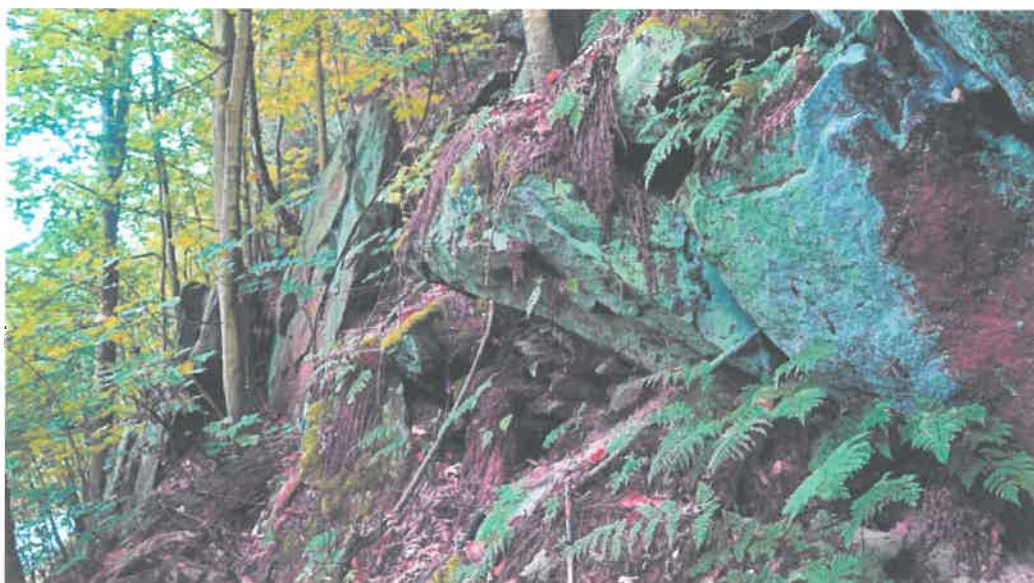
**Obr. 12**

snímek pořízený ze skalního svahu vlevo od odlučného místa části skalního bloku zříceného na komunikaci č. I/62 před projíždějící vozidlo dne 12.12.2016 – rozpukané a rozvolněné bloky oddělené od masivu

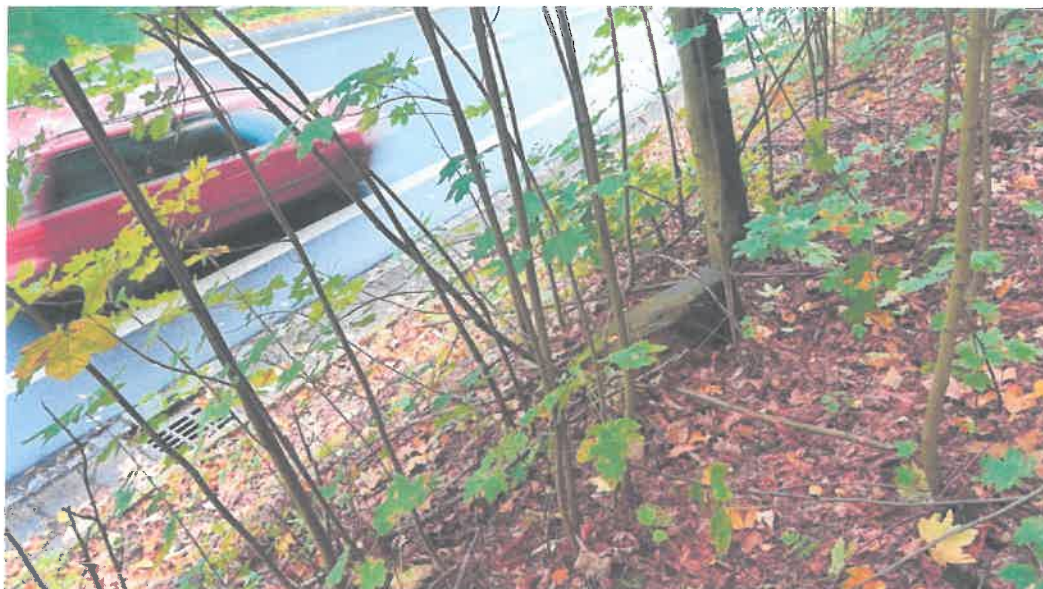
**Obr. 13**

snímek pořízený ze skalního svahu vlevo od odlučného místa části skalního bloku zříceného na komunikaci č. I/62 před projíždějící vozidlo dne 12.12.2016 – menší kus zříceného skalního bloku, který v důsledku zachycení hustou vegetací nedopadl až na vozovku

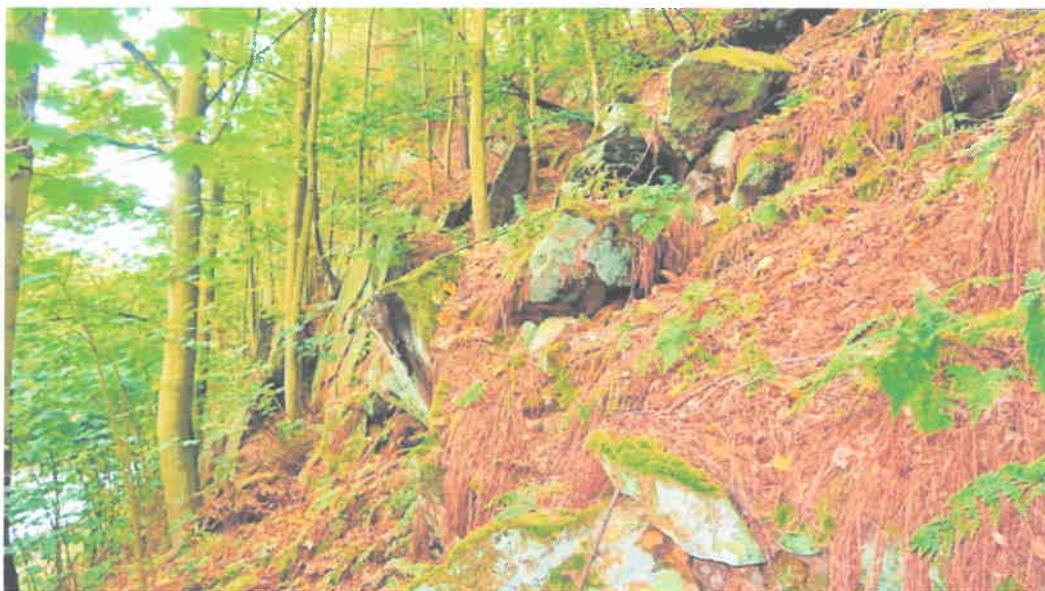
**Obr. 14**

snímek pořízený ze skalního svahu vlevo od odlučného místa části skalního bloku zříceného na komunikaci č. I/62 před projíždějící vozidlo dne 12.12.2016 – rozpukané, rozvolněné a sesuté skalní bloky, oddělené od masivu, některé v labilním rovnovážném stavu

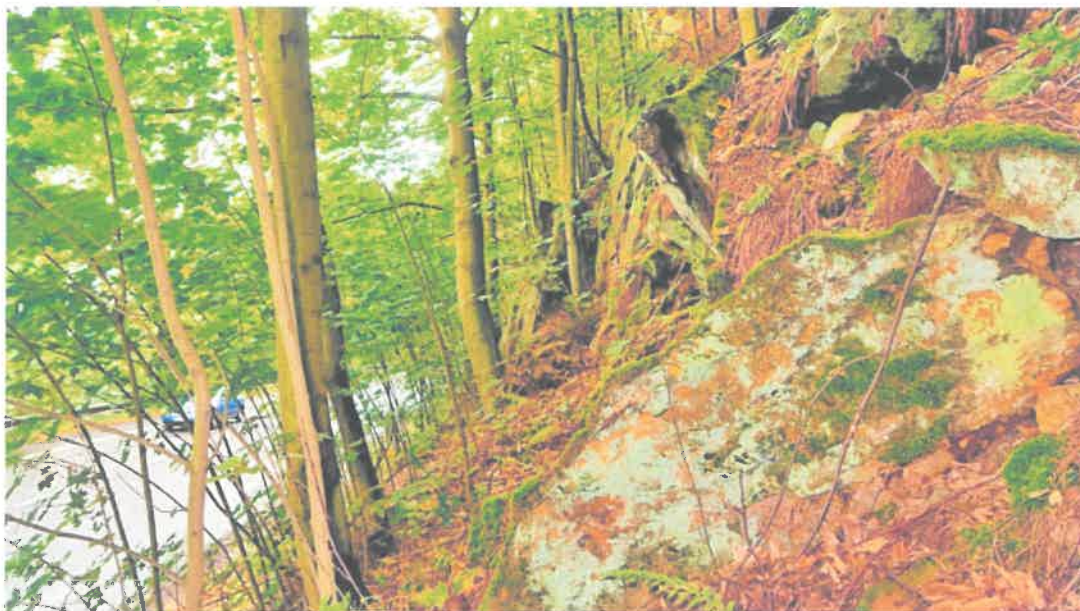
**Obr. 15**

snímek pořízený ze skalního svahu vlevo od odlučného místa části skalního bloku zříceného na komunikaci č. I/62 před projíždějící vozidlo dne 12.12.2016 – rozpukané, rozvolněné a sesuté skalní bloky, oddělené od masivu, některé v labilním rovnovážném stavu, „visí“ ve skalním svahu cca 8 m nad vozovkou

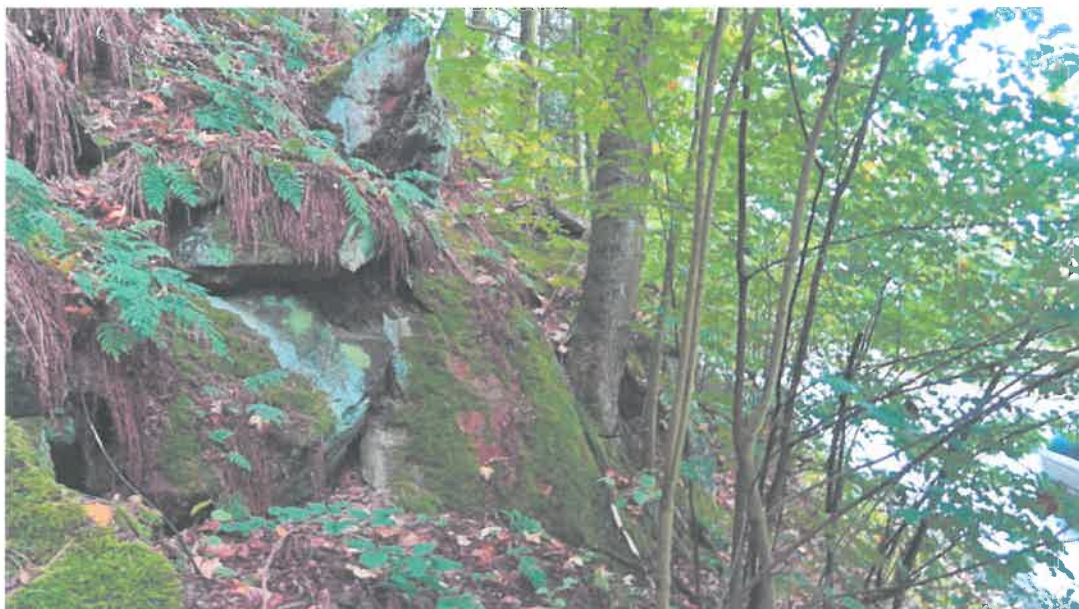
**Obr. 16**

snímek pořízený ze skalního svahu vpravo od odlučného místa části skalního bloku zříceného na komunikaci č. I/62 před projíždějící vozidlo dne 12.12.2016 – rozpukané, rozvolněné a sesuté skalní bloky, oddělené od masivu, některé v labilním rovnovážném stavu, ve skalním svahu cca 6-8 m nad vozovkou

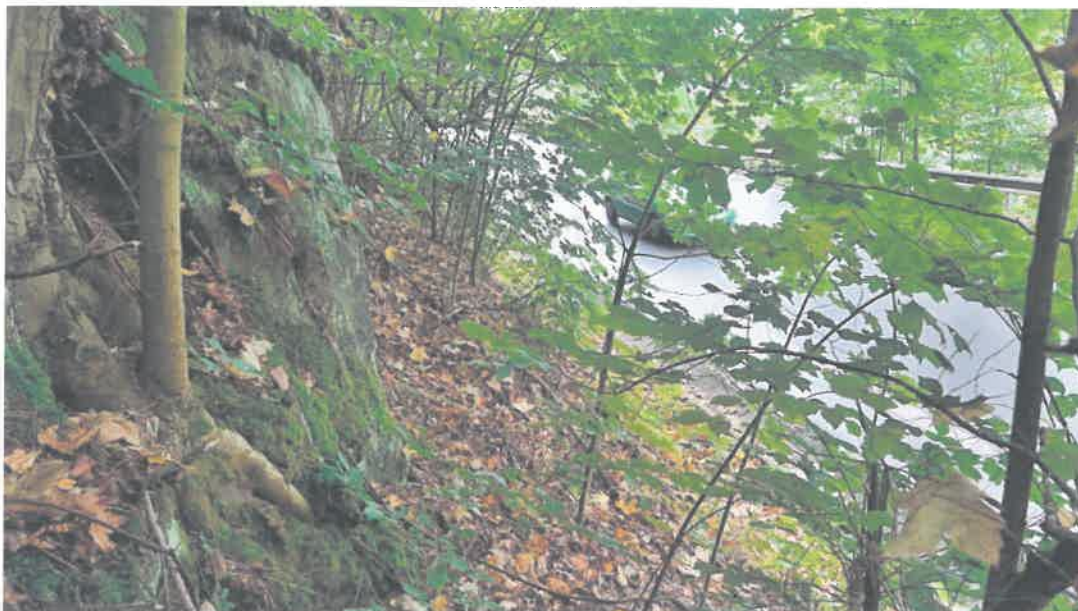
**Obr. 17**

snímek ze skalního svahu vpravo od odlučného místa části skalního bloku – rozpukané, rozvolněné a sesuté skalní bloky, oddělené od masivu

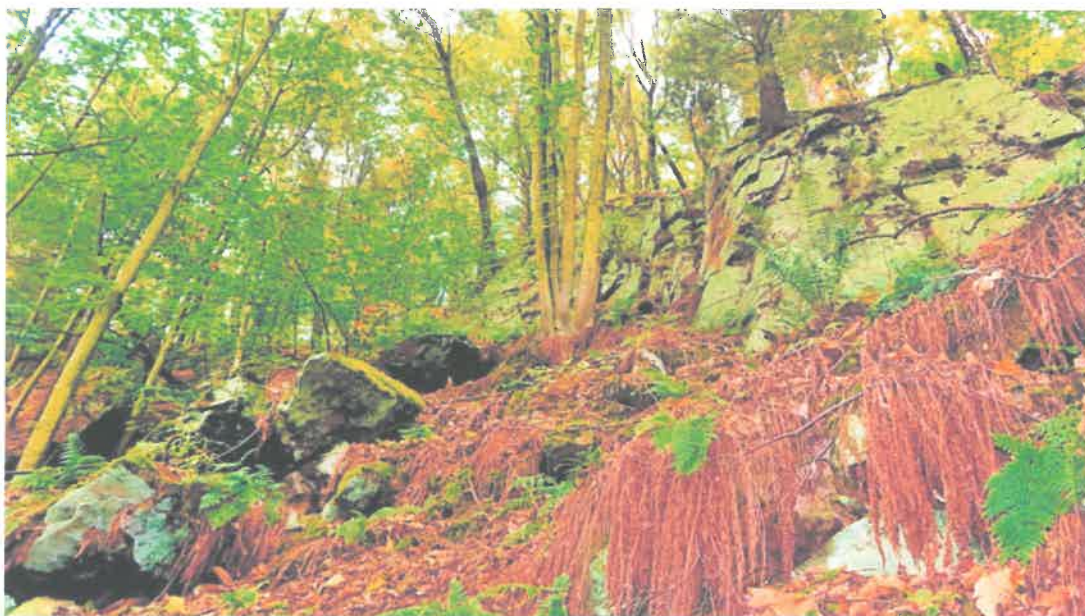
**Obr. 19**

snímek pořízený ze skalního svahu nad odlučným místem části skalního bloku zříceného na komunikaci č. I/62 před projíždějící vozidlo dne 12.12.2016 – rozpukané, rozvolněné a sesuté skalní bloky, zcela oddělené od masivu, některé v labilním rovnovážném stavu

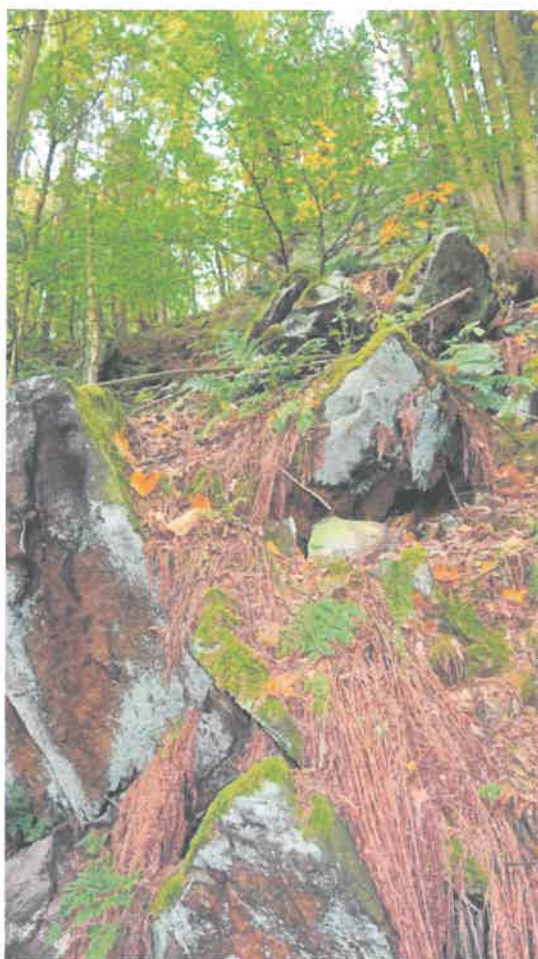
**Obr. 20**

detailní snímek skalního svahu nad odlučným místem části skalního bloku zříceného na komunikaci č. I/62 dne 12.12.2016 – rozpukané, rozvolněné a sesuté skalní bloky, zcela oddělené od masivu

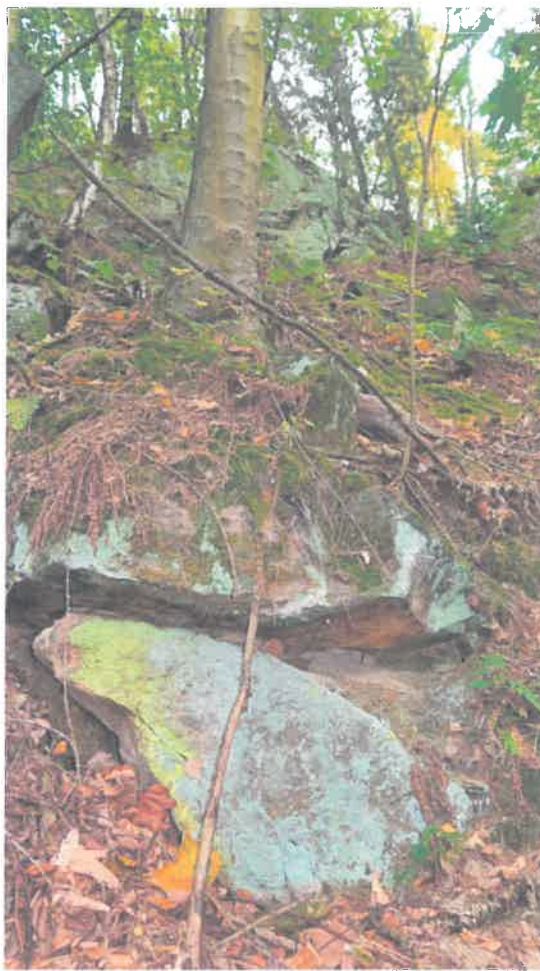
**Obr. 21**

detailní snímek skalního svahu nad odlučným místem části skalního bloku zříceného na komunikaci č. I/62 dne 12.12.2016– rozpukané, rozvolněné a sesuté skalní bloky, zcela oddělené od masivu

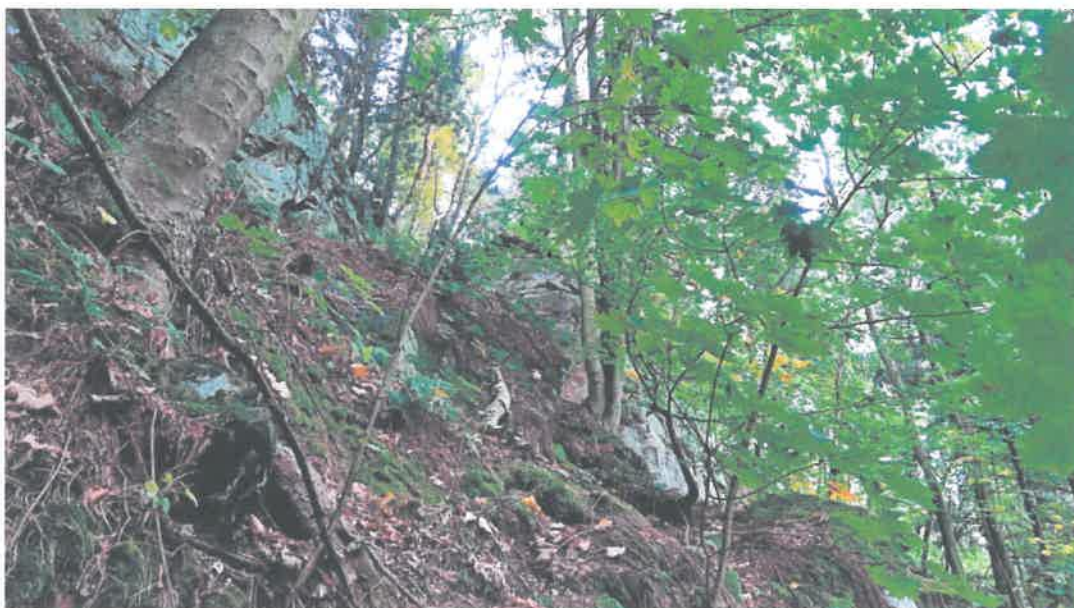
**Obr. 22**

snímek skalního svahu nad odlučným místem části skalního bloku zříceného na komunikaci č. I/62 dne 12.12.2016– rozpukané, rozvolněné a sesuté skalní bloky, zcela oddělené od masivu „visící“ ve velmi strmém svahu

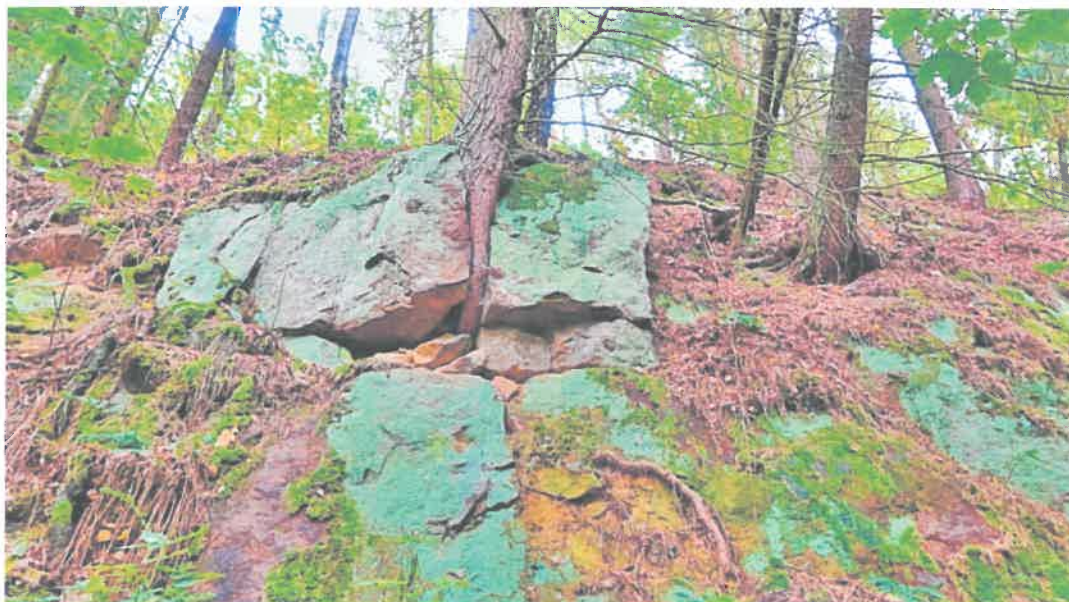
**Obr. 23**

snímek skalního svahu nad odlučným místem části skalního bloku zříceného na komunikaci č. I/62 dne 12.12.2016– nálety uchycené v puklinách mají po čase devastující vliv na zvětralé skalní bloky

g) zvětralé bloky pískovců porušených a rozpukaných vlivem vzrostlých stromů kořenících ve skalních puklinách – viz Obr. 23 – 26

- a) okamžité odstranění všech labilních a od masivu separovaných skalních bloků a balvanů, které se vyskytují ve skalních svazích v blízkosti komunikace
- b) prořezávka a odstranění dřevin uchycených a rostoucích výlučně ve skalních puklinách (dřeviny a křoviny rostoucí mimo pukliny a skalní rozsedliny mohou mít naopak pozitivní funkci omezení a zachycení případného pádu balvanů a menších skalních bloků)
- c) periodická kontrola 1 – 2 x ročně s následnou údržbou ve smyslu opatření, navržených výše
- d) dodržování platných zákonů a vyhlášek, zejména prováděcí vyhlášky č. 104/1997 Sb. k zákonu o pozemních komunikacích

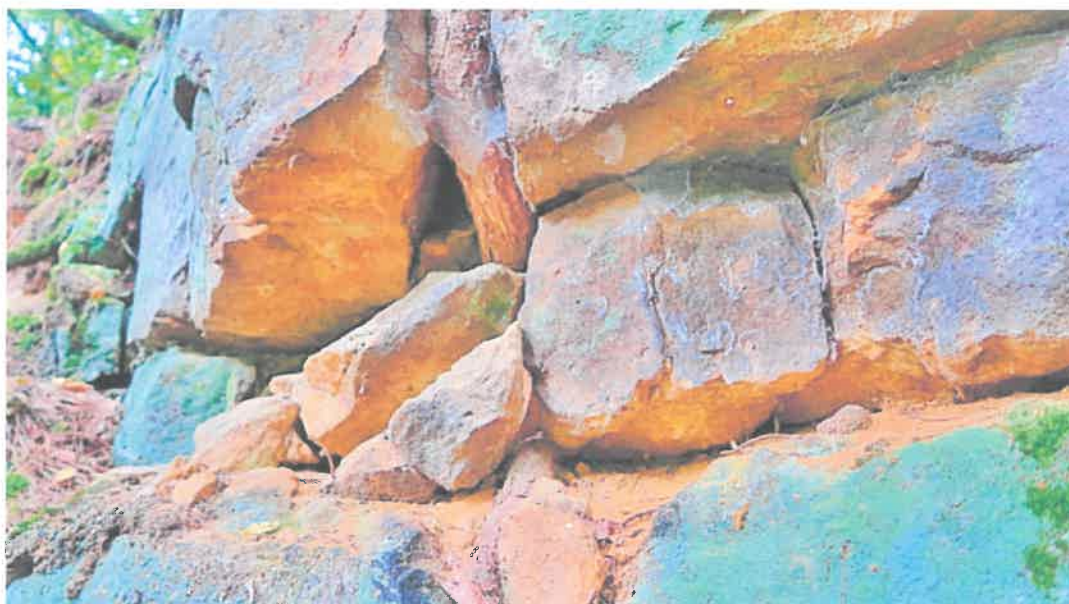
**Obr. 24**

detail předešlého snímku, kořeny vzrostlých stromů trhají zvětralé pískovce a způsobují jejich rozpad, v důsledku toho se potom větší a těžší skalní bloky v jejich nadloží uvolňují a vypadávají ze skalní stěny

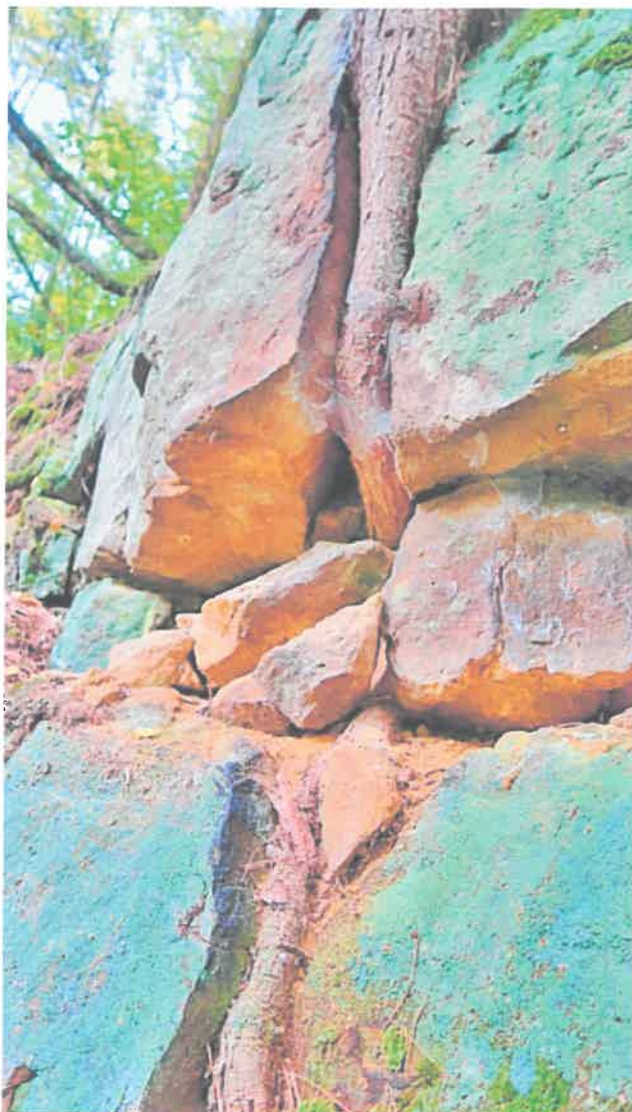
**Obr. 25**

devastující vliv vzrostlých stromů  
kořenících ve skalních puklinách – detail  
předešlého snímku

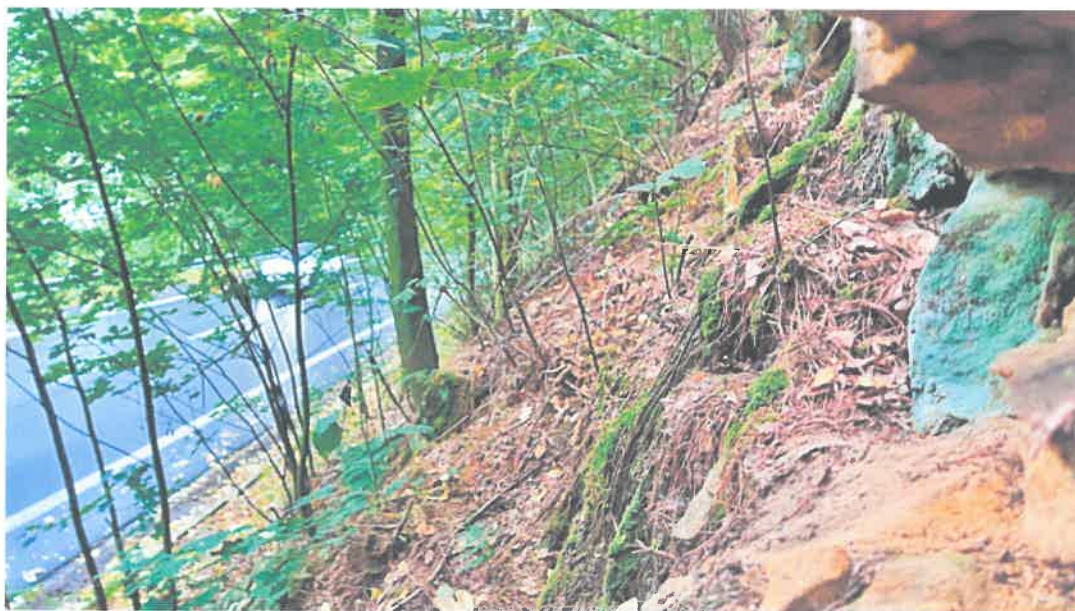
**Obr. 26**

pohled z místa skalního bloku rozrušeného kořeny vzrostlých stromů dolů na komunikaci probíhající pod skalní stěnou

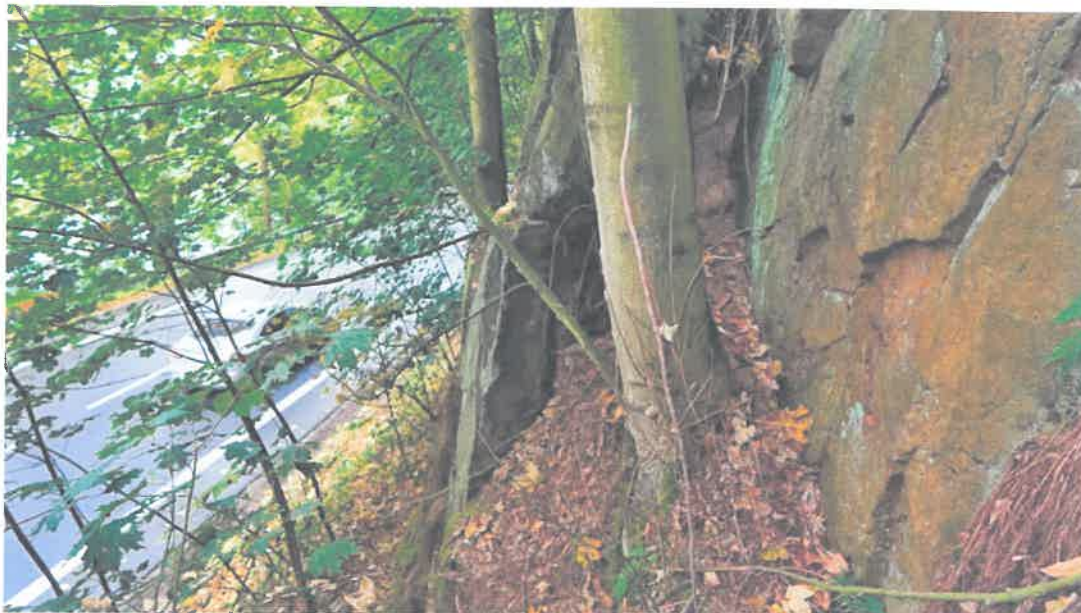
**Obr. 27**

snímek skalního svahu vlevo od odlučného místa části skalního bloku zříceného na komunikaci č. I/62 dne 12.12.2016 – rozpukané, rozvolněné a sesuté skalní bloky, zcela oddělené od masivu „visí“ ve velmi strmém svahu – pozůstatky budování silničního zářezu, patrně neodtěžené bloky po odstřelech

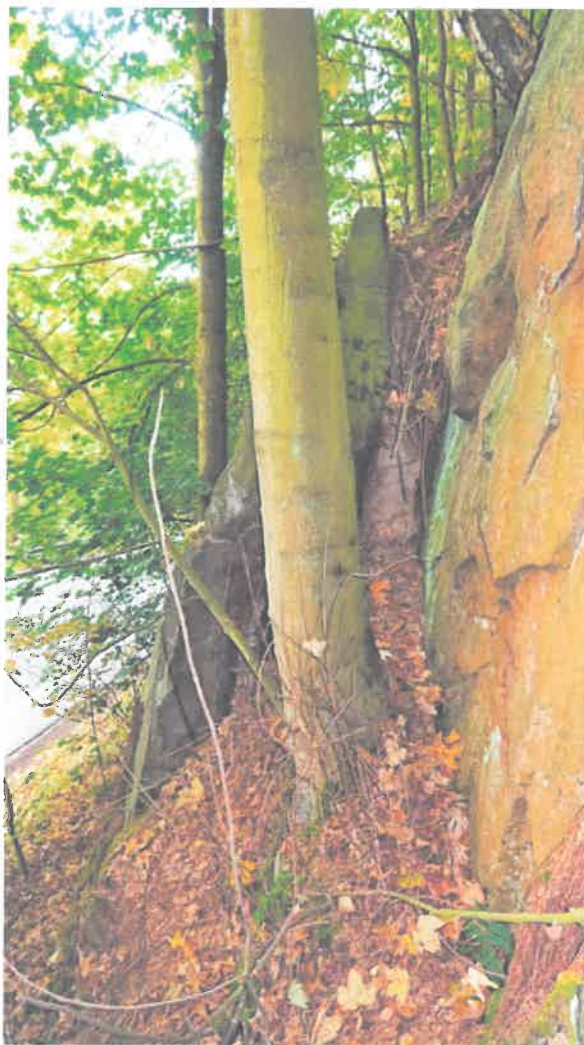
**Obr. 28**

snímek skalního svahu vlevo od odlučného místa – rozpukané, rozvolněné a sesuté skalní bloky, zcela oddělené od masivu „visí“ ve velmi strmém svahu – pozůstatky budování silničního zářezu, patrně neodtěžené skalní bloky po odstřelech

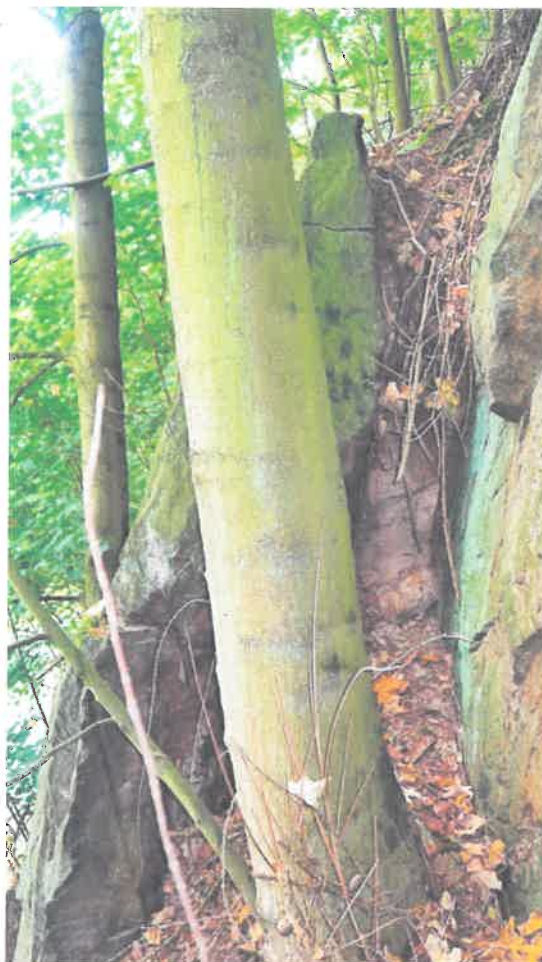
**Obr. 29**

skalní svah vlevo od odlučného místa části skalního bloku zříceného 12.12.2016 na komunikaci – rozpukané, rozvolněné a sesuté skalní bloky, zcela oddělené od masivu „visí“ ve velmi strmém svahu – pozůstatky budování silničního zářezu, patrně neodtěžené skalní bloky po odstřelech

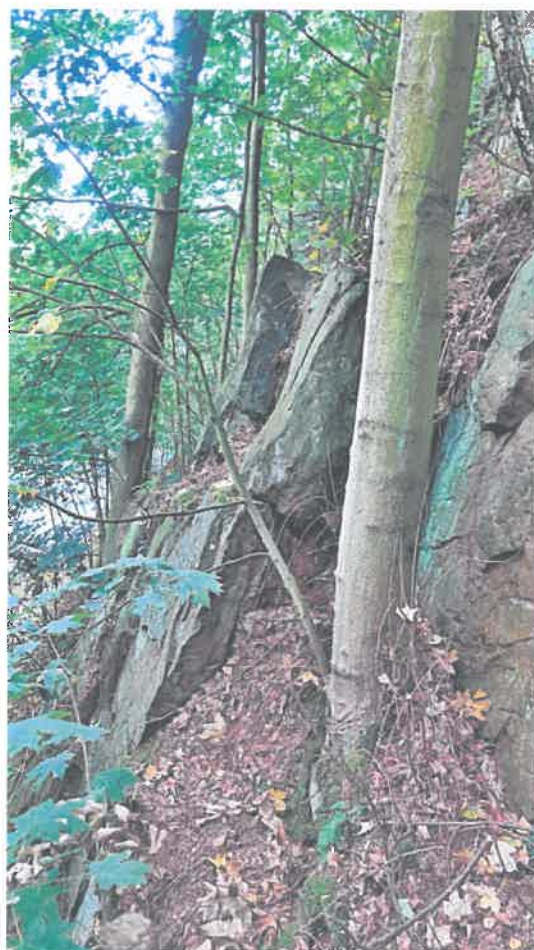
**Obr. 30**

snímek skalního svahu vlevo od odlučného místa – rozpukané, rozvolněné a sesuté skalní bloky, zcela oddělené od masivu „visí“ ve velmi strmém svahu – pozůstatky budování silničního zářezu, patrně neodtěžené skalní bloky po odstřelech

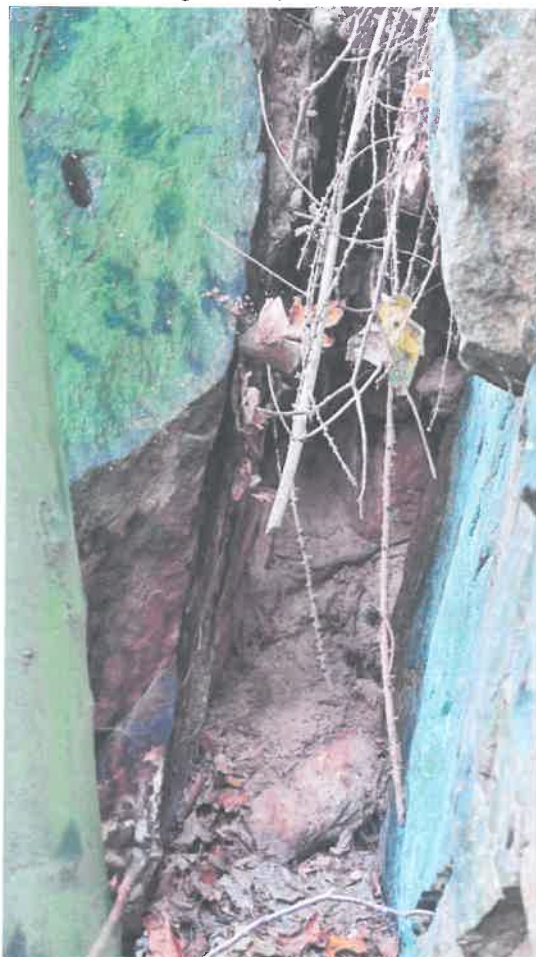
**Obr. 31**

vlevo skalní blok dislokovaný od masivu, se zřetelným vývrtem pro odstřely – pozůstatky budování silničního zářezu, patrně neodtěžené skalní bloky po odstřelech, trhlina široká cca 35 cm, s písčito-hlinitou výplní a organickými zbytky

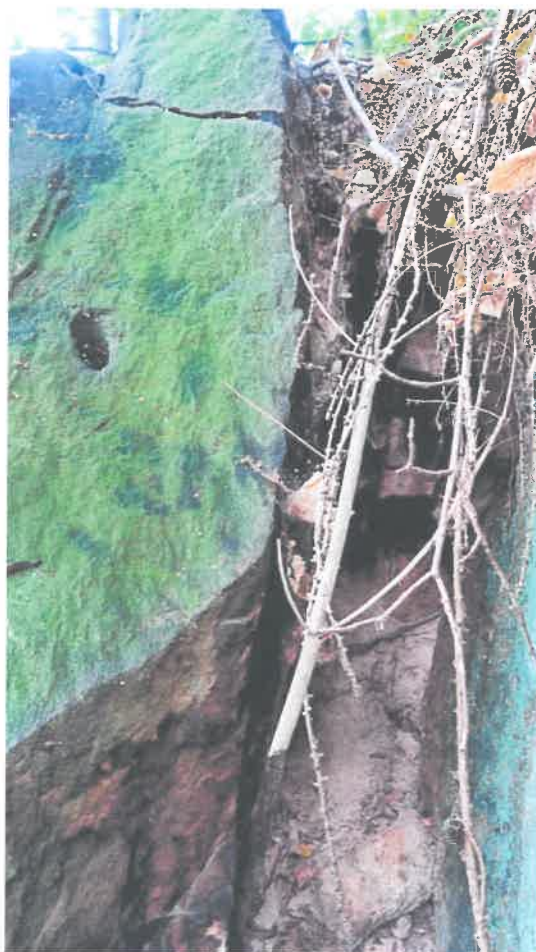
**Obr. 32**

detail předešlého snímku se zřetelným druhotnou degradací a rozpukáním skalních bloků, zcela dislokovaných od masivu, neodtěžené skalní bloky po odstřelech, trhlina široká cca 20 cm, volná, jen s částečnou výplní suchých větviček a listů

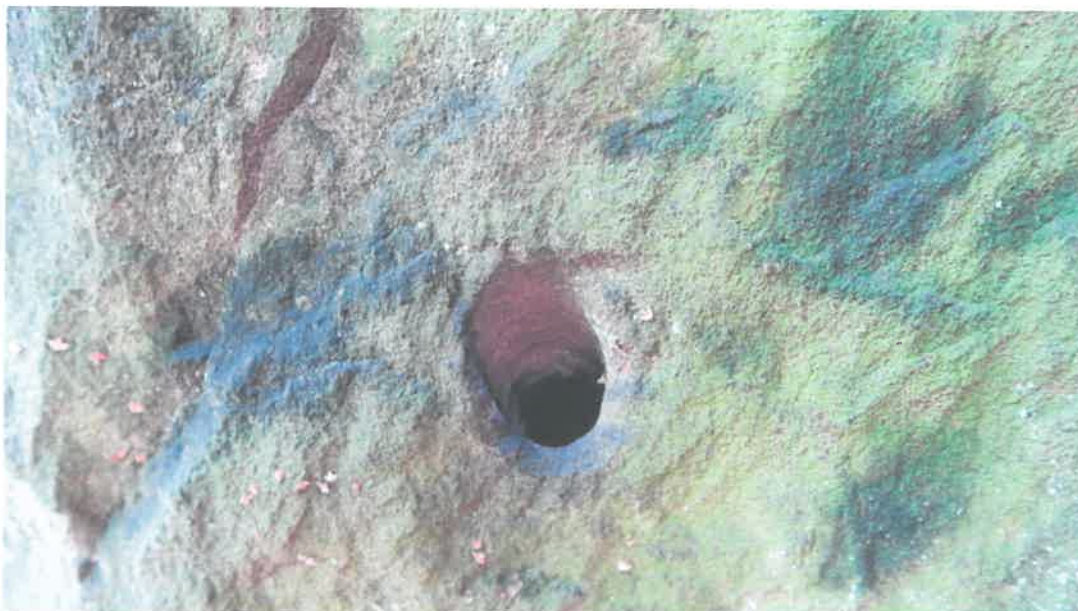
**Obr. 33**

detail vývrtu pro odstřely skalních bloků z období budování silničních zářezů

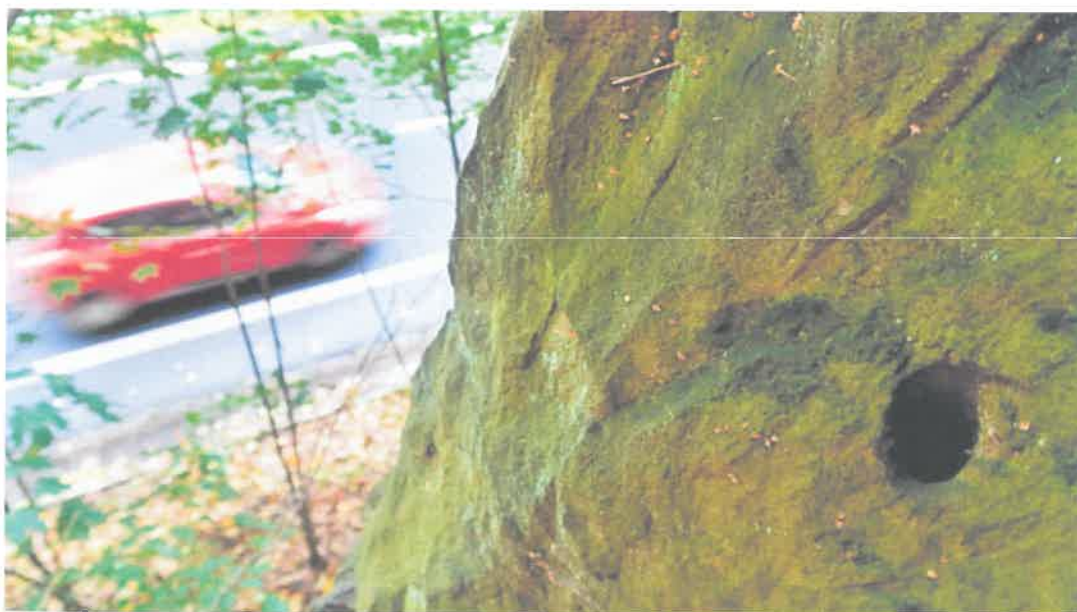
**Obr. 34**

pozice skalního bloku dislokovaného od skalního masivu nad vozovkou komunikace č. I/62 – neodtěžené skální bloky po odstřelech při budování zářezů silničního tělesa komunikace

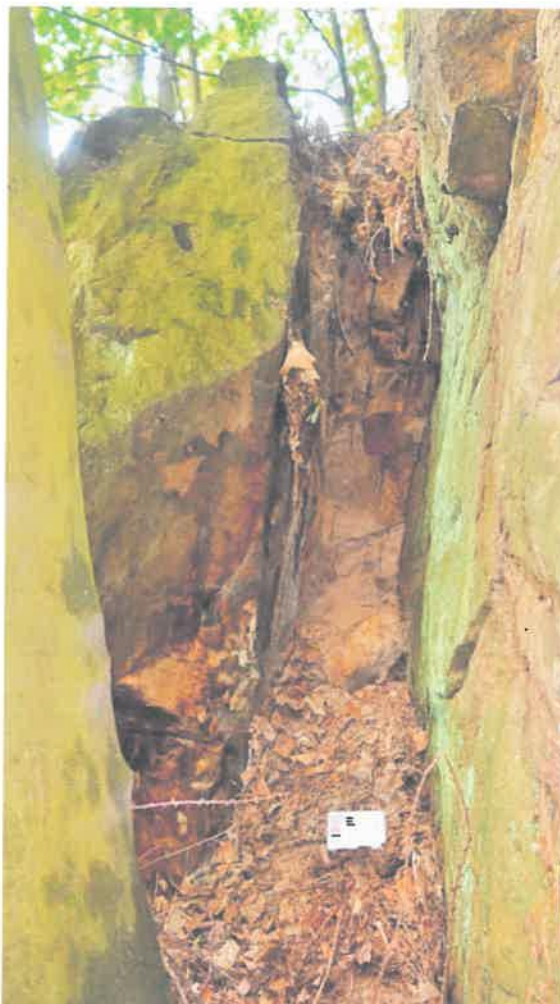
**Obr. 35**  
šířka dislokace – pro srovnání

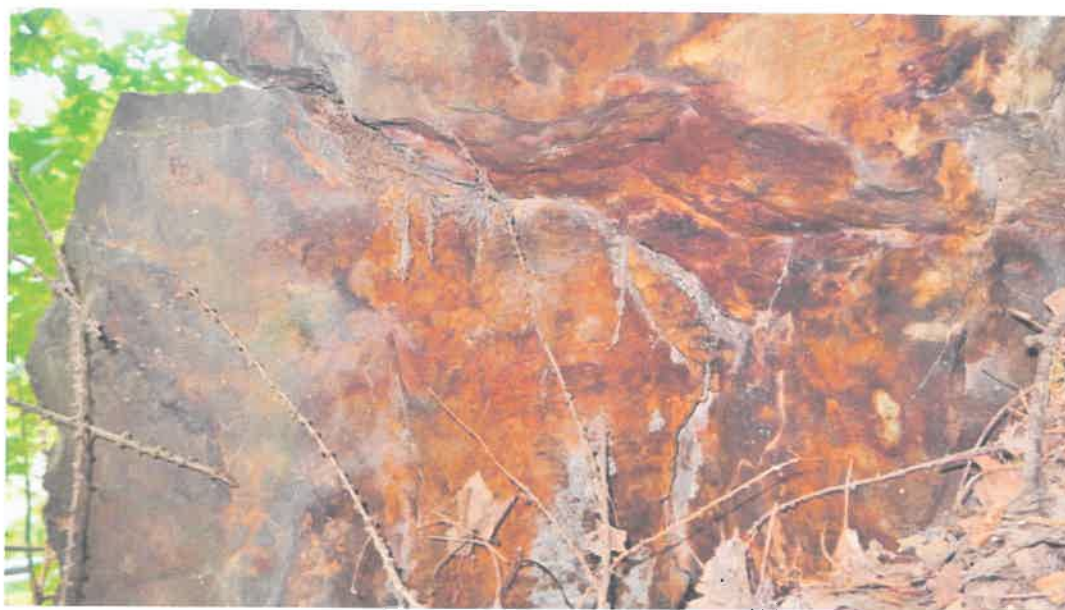
**Obr. 36**  
zvětrávání a rozpad skalního bloku odděleného od masivu – detail předešlých snímků

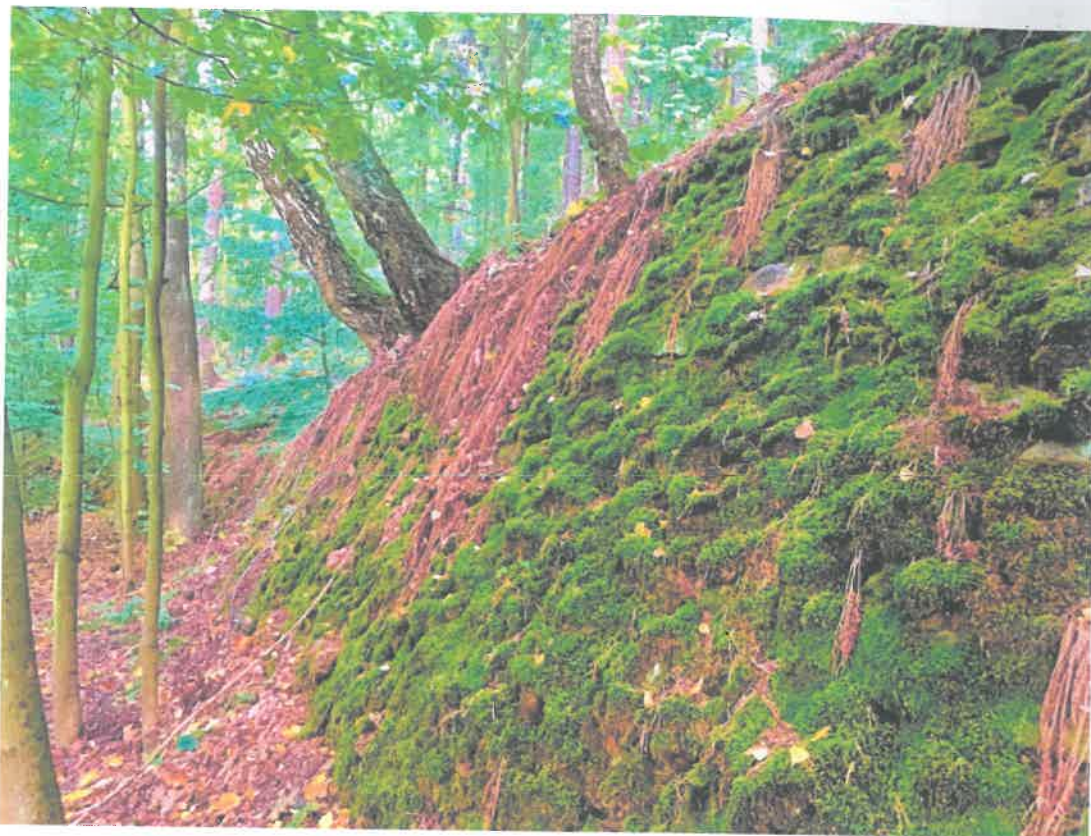
**Obr. 46**

snímek pořízený ze svahu nad silnicí, cca 100 m od místa pádu skalního bloku směrem k Loubí, pod turistickou cestou – projevy sesouvání eluviálního písčito-balvanitého pokryvu, pohled severním směrem

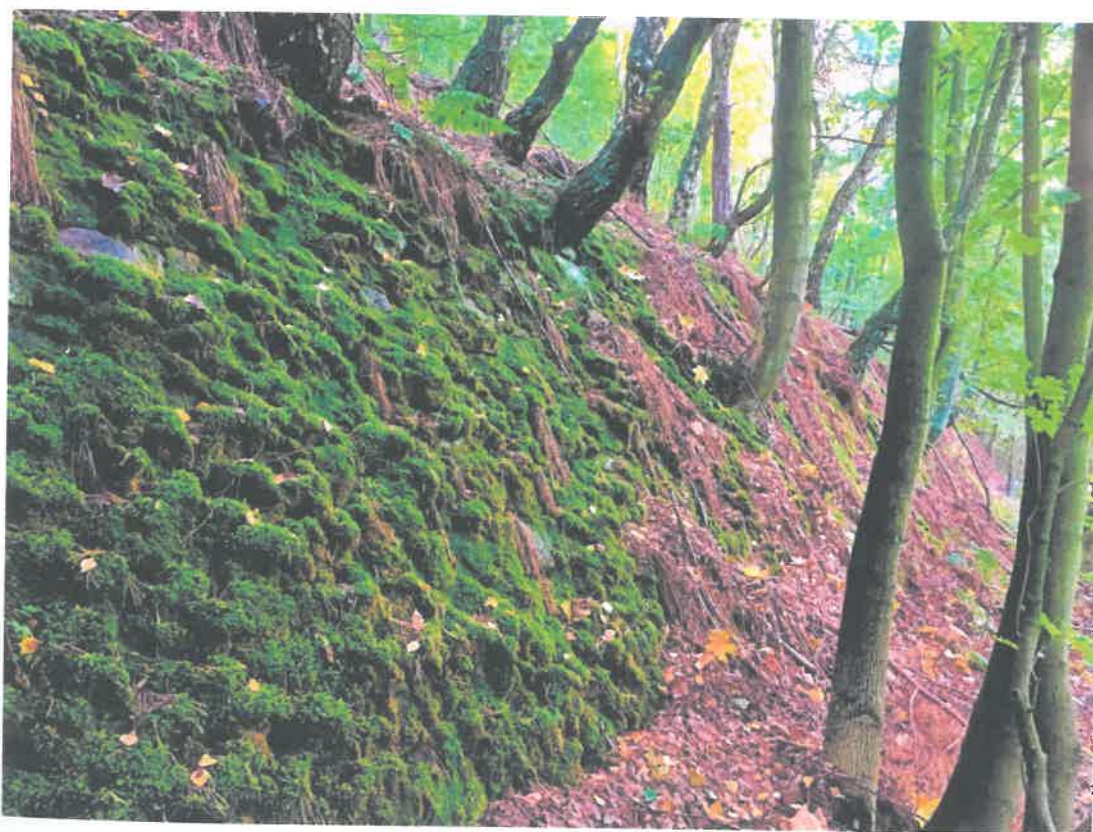
**Obr. 47**

snímek pořízený ze svahu nad silnicí, cca 100 m od místa pádu skalního bloku směrem k Loubí, pod turistickou cestou – projevy sesouvání eluviálního písčito-balvanitého pokryvu, pohled jižním směrem
