## *Zámek Peruc*

### *Posudek*

Posouzení skutečného stavu objektu včetně  
provozních nákladů

**VYJÁDŘENÍ STATIKA KE STAVU NOSNÉ  
KONSTRUKCE ZÁMKU V PERUCI**

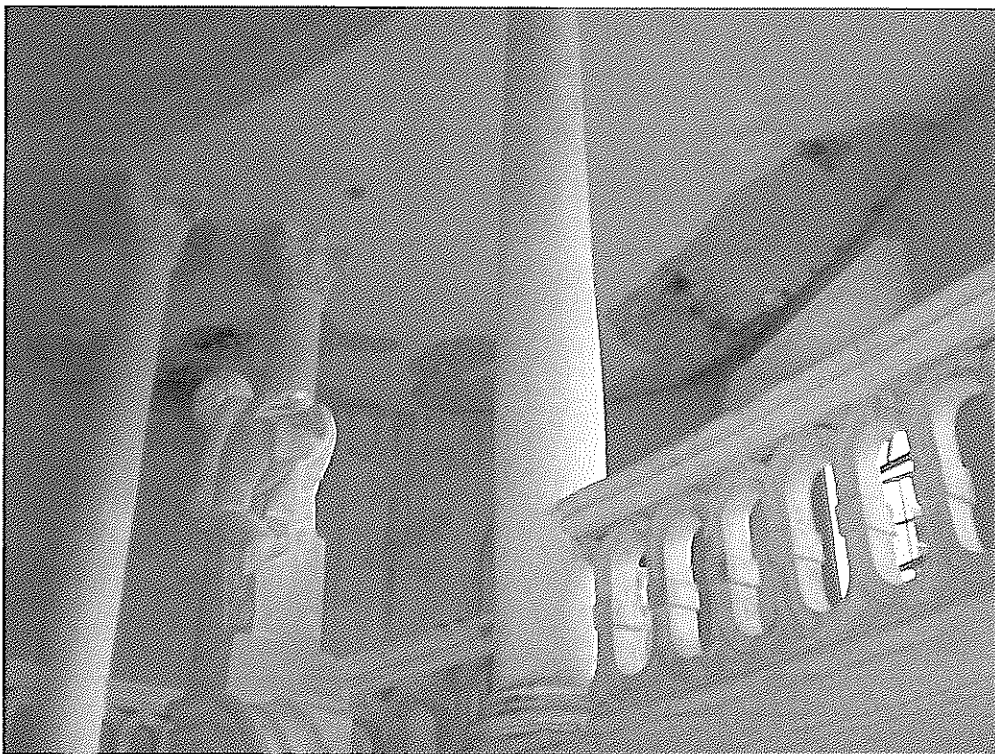
1. Pohled na stropní konstrukci nad vstupním sálem do zámku. Zde jsou viditelné plochy porušeného stropu vlivem zatékající srážkové vody. Dnes je již konstrukce suchá.

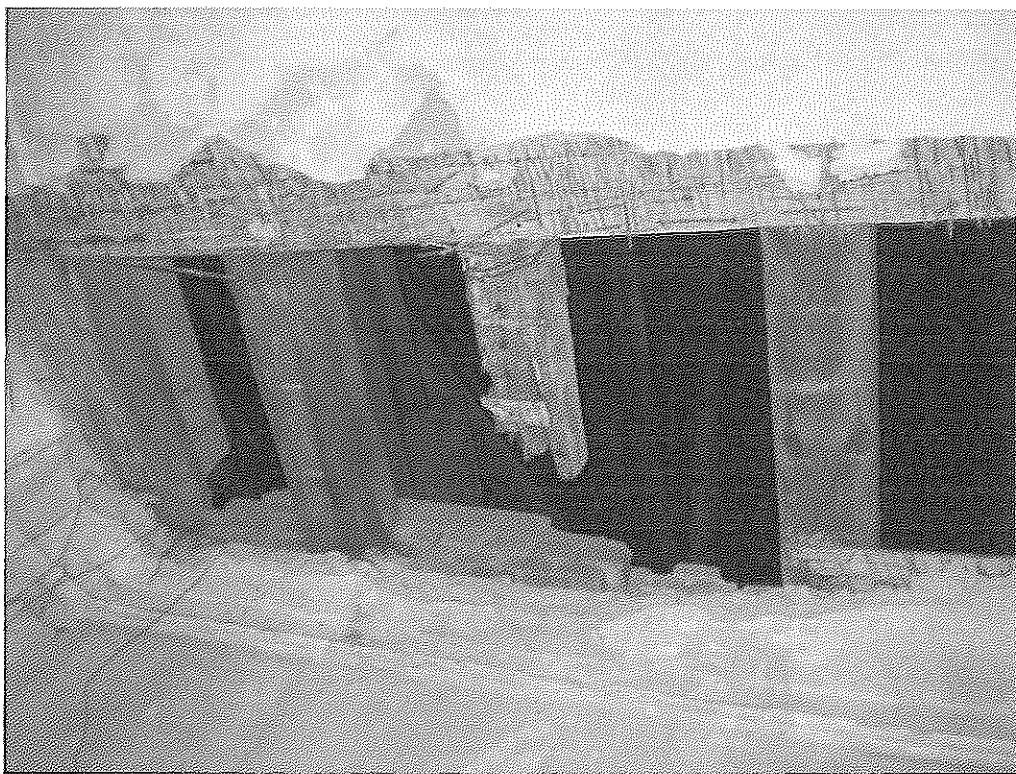
V konstrukci se objevují známky snahy o sanaci nosné konstrukce stropu. Sanace byla pouze rozpracována a není rozhodně daleka dokončena. Pro dokonalé zakonzervování konstrukce ve stabilní poloze je nezbytné provést alespoň minimální zásahy zajišťující stabilitu oslabených stropních trámů, a sice zejména degradaci dřeva ve zhlaví trámů přilehlých k obvodovému zdivu.

2. Pohled do porušené stropní konstrukce. Zhlaví trámů jsou bioticky napadená, často zcela degradovaná. Jedná se o lokální porušení stropní konstrukce.

Nezbytné opravy nosné konstrukce objektu odpovídají svým rozsahem a charakterem běžným sanacím prováděným na budovách odpovídajícího stáří a odpovídající konstrukce. Dřevěné konstrukce lze například staticky zajistit pomocí ocelových příložek popřípadě více napadené prvky odstranit a osadit prvky nové. Veškeré dřevo nosných i nenosných konstrukcí musí být chemicky ošetřeno proti působení biotického napadení. Dále bude nutné provést sanaci lokálních poruch zdiva v oblastech, kde zatéká srážková či odpadní voda do zdiva a pod základy.

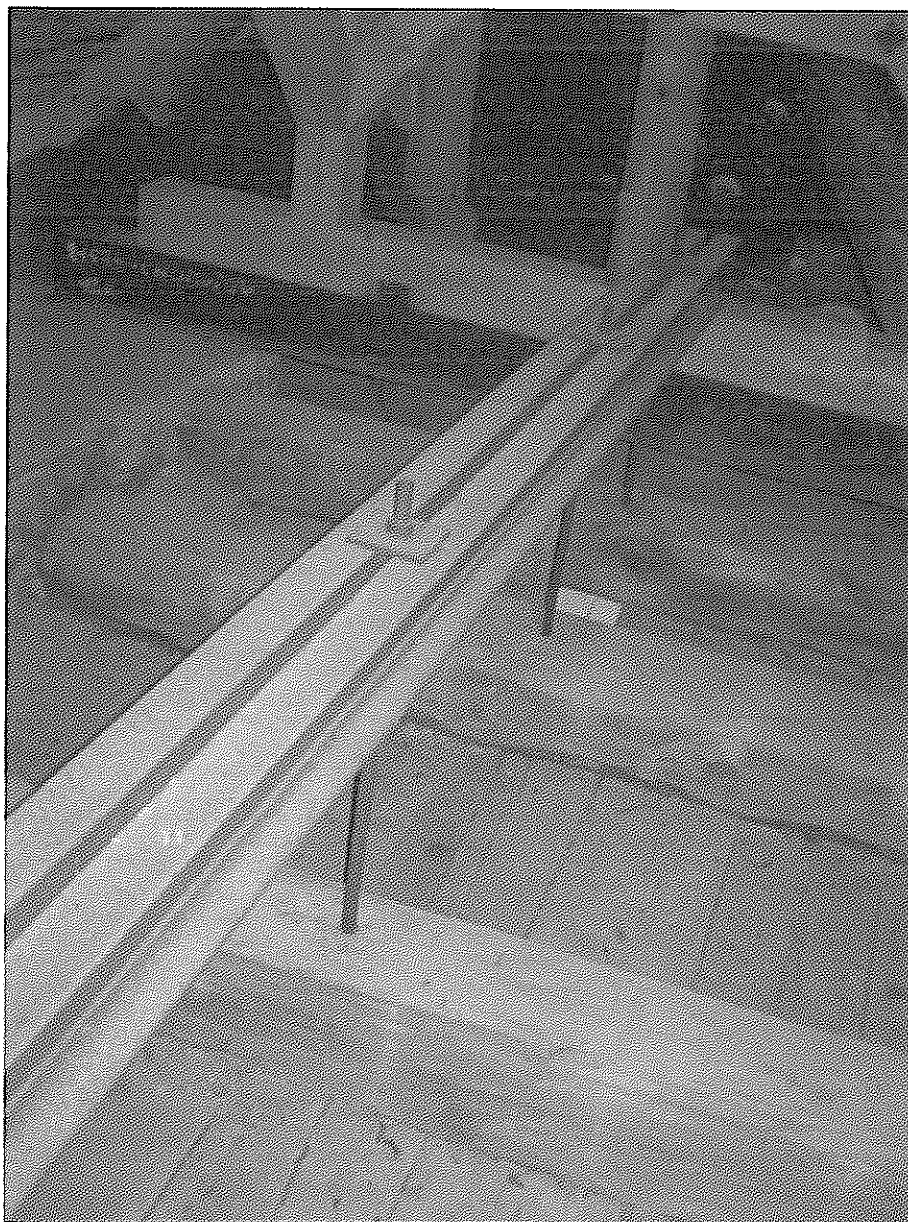
3. Pohled na dodatečně provedené zavěšení stropu nad 2.n.p. Ocelový nosník je osazen do prostoru krovu. Důvodem osazení nosníku je porušení zhlaví dřevěných trámů biotickým napadením.

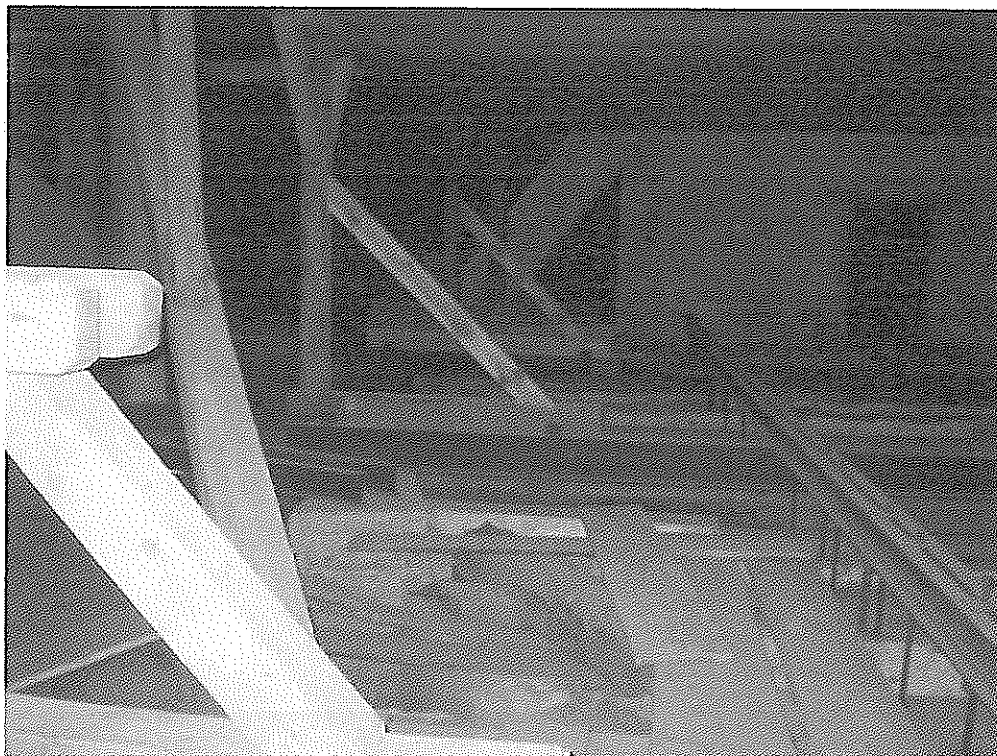
V nedávné minulosti byla provedena částečná sanace nosné konstrukce krovu, kdy byly degradované dřevěné prvky nahrazovány ocelovými nosníky. Tato sanace krovu však nebyla rozhodně dokončena v potřebné míře. Nicméně progresse rozvoje biotického napadení dřevěných konstrukcí krovu je pozastavena, a lze říci, že konstrukce krovu v současném stavu vyhoví po dobu minimálně pěti let.

4. Pohled do krovu. Viditelné dodatečné zásahy do konstrukce plných vazeb krovu.

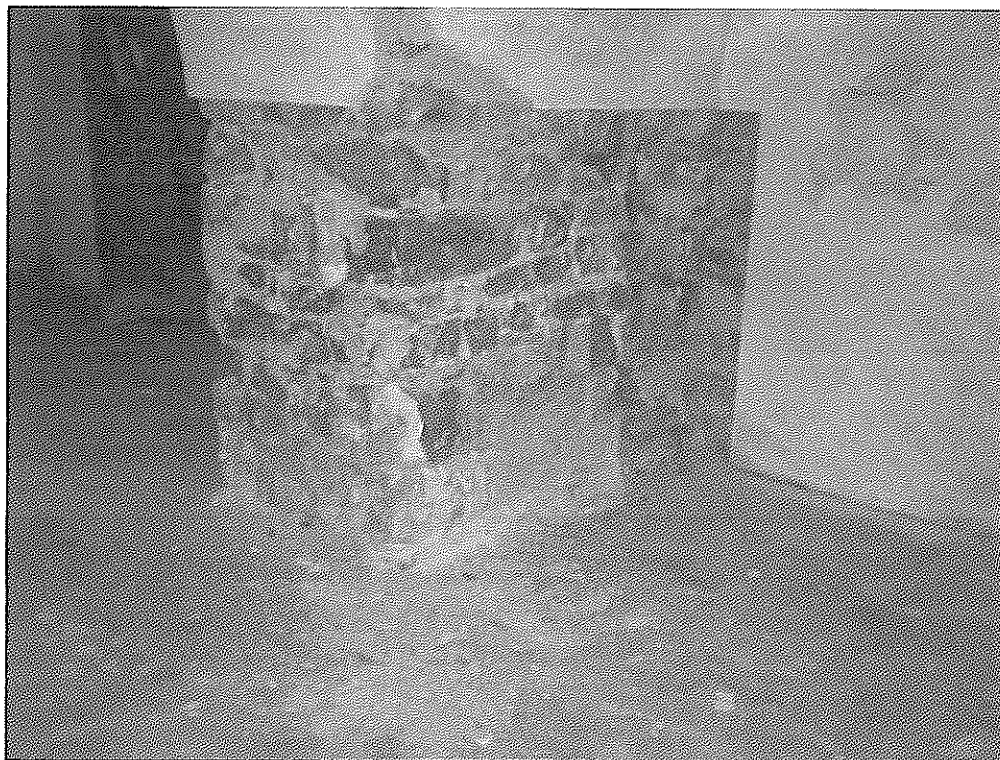
5. Pohled patu piliře v podzemním podlaží. Zdivo z pískovce je relativně suché, stabilní, bez poruch.
