Věc: podnět k prošetření splnění podmínek smlouvy o poskytnutí neinvestiční dotace

V současné době v Dolním Ročově probíhá akce „Rekonstrukce márnice a hřbitovních zdí ročovského hřbitova“, na kterou Městys Ročov čerpá dotaci z Programu na záchranu a obnovu kulturních památek Ústeckého kraje pro rok 2020.

na akci: „Rekonstrukce márnice a hřbitovních zdí ročovského hřbitova“

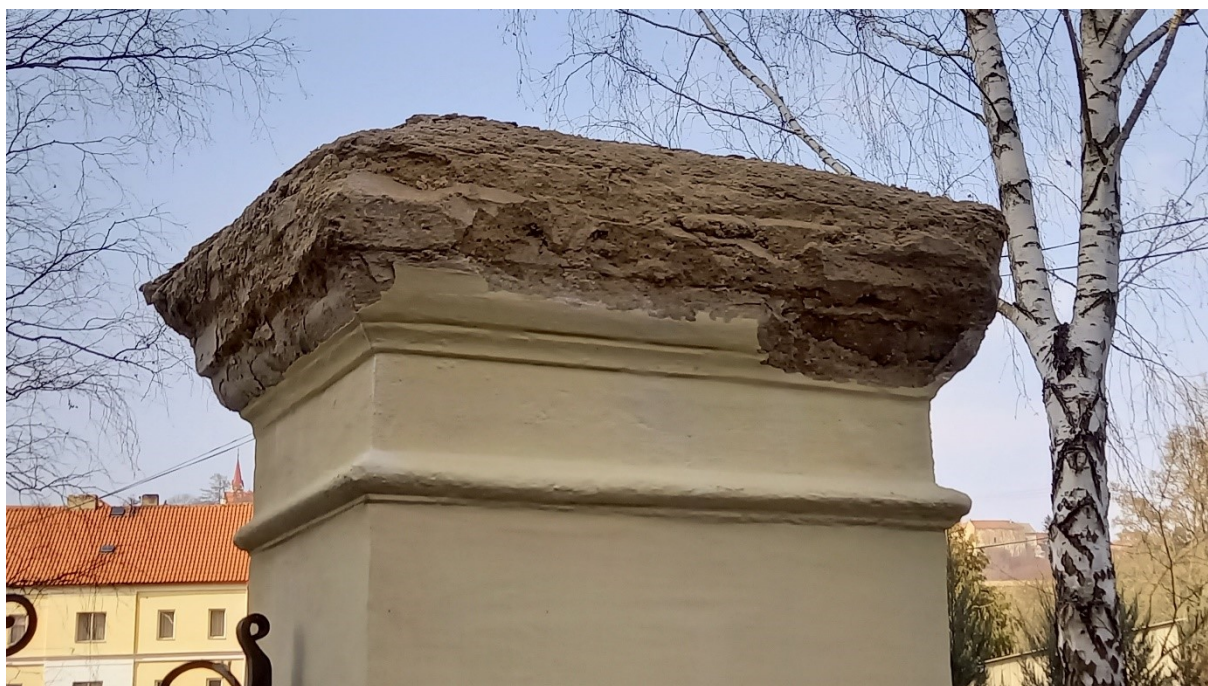
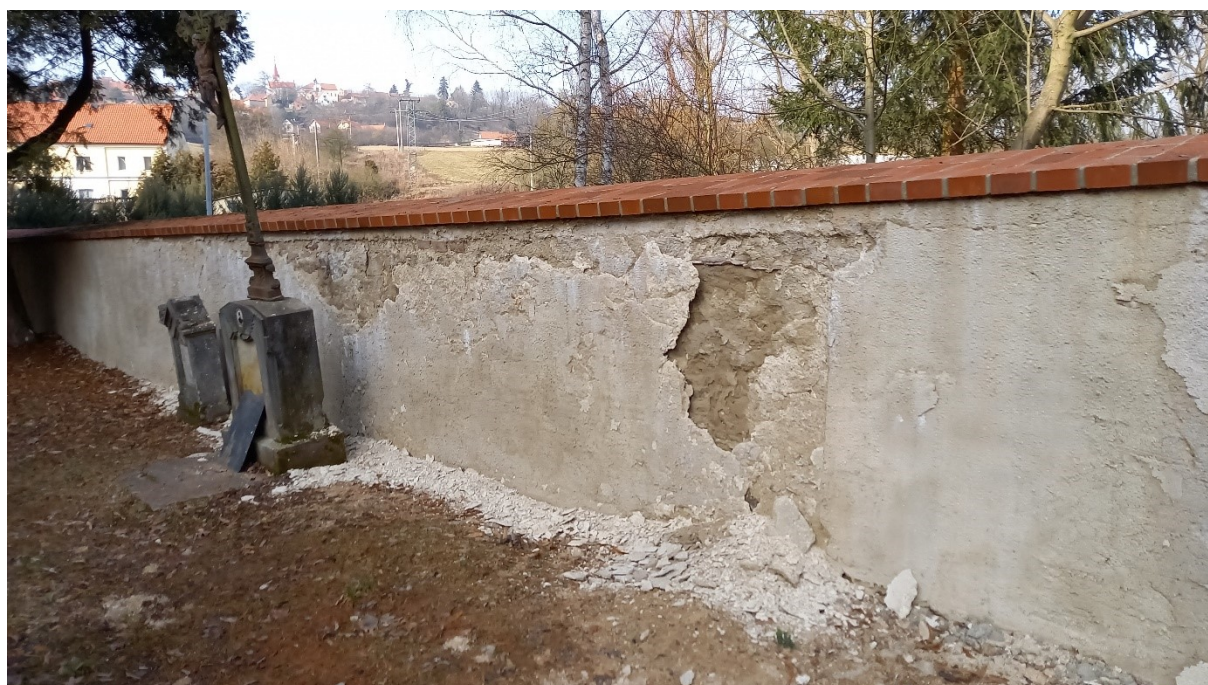
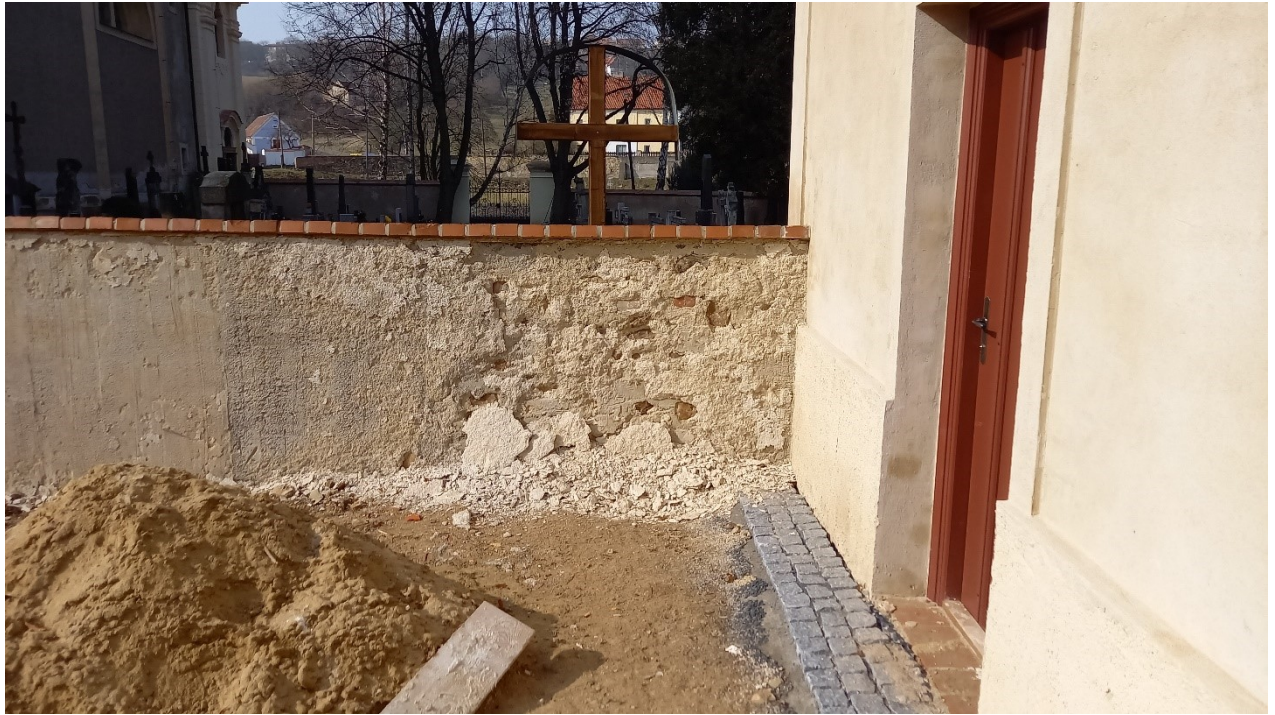
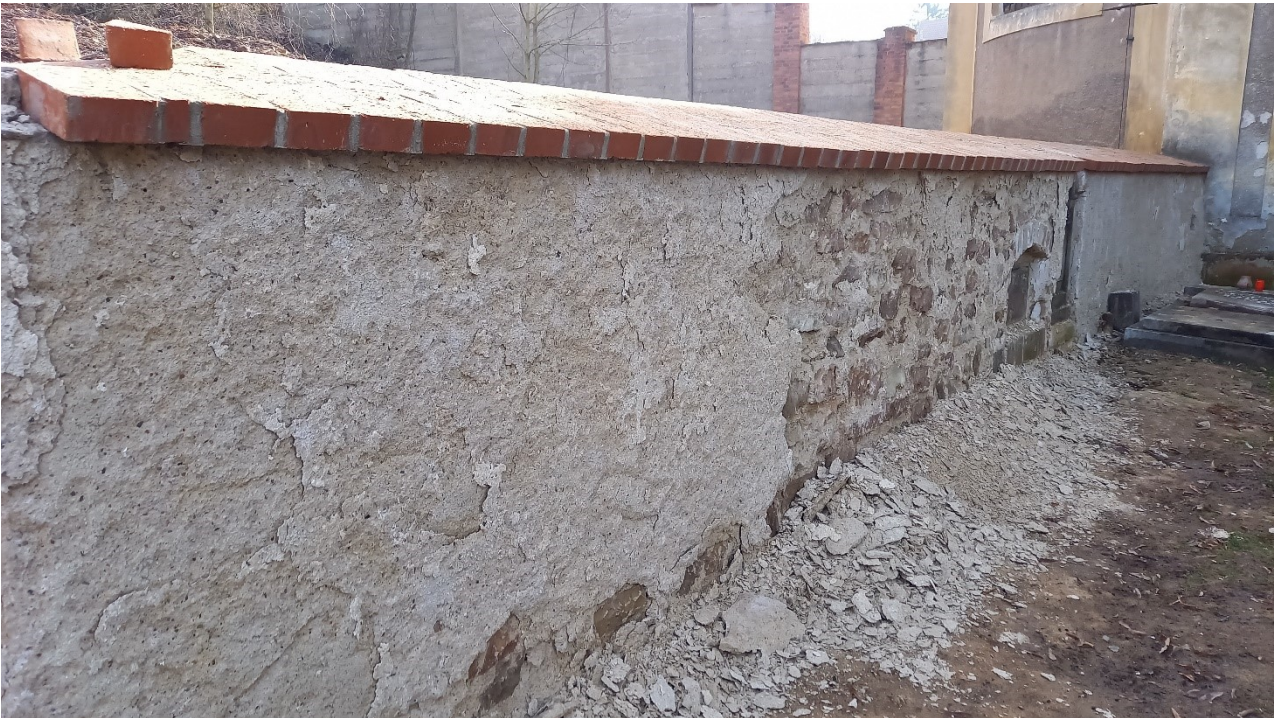
Fotodokumentace k 4.3.2021

Dle závěrečné zprávy byl termín dokončení akce 17.12.2020. K předávacímu protokolu příjemce nepřiložil přílohu předávacího protokolu, soupis nedodělků k 17.12.2020 (viz příloha). Ke dni 4.3.2021 nejsou provedeny – (viz fotodokumentace):

- nátěry vnějších a vnitřních prostor márnice,
- nátěry ohradních zdí, osazení vnitřních dveří márnice,
- osazení větracích lišt nopové folie podél márnice pro odvětrání objektu
- odvezena přebytečná zemina a suť ze stavby.

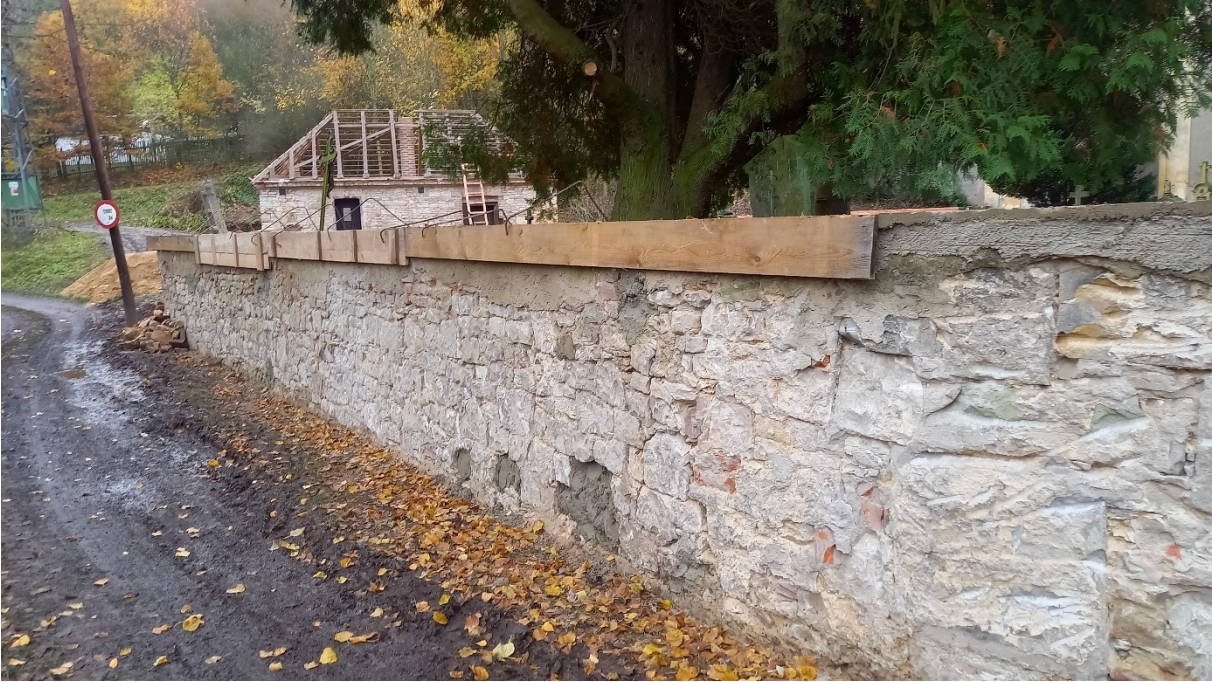
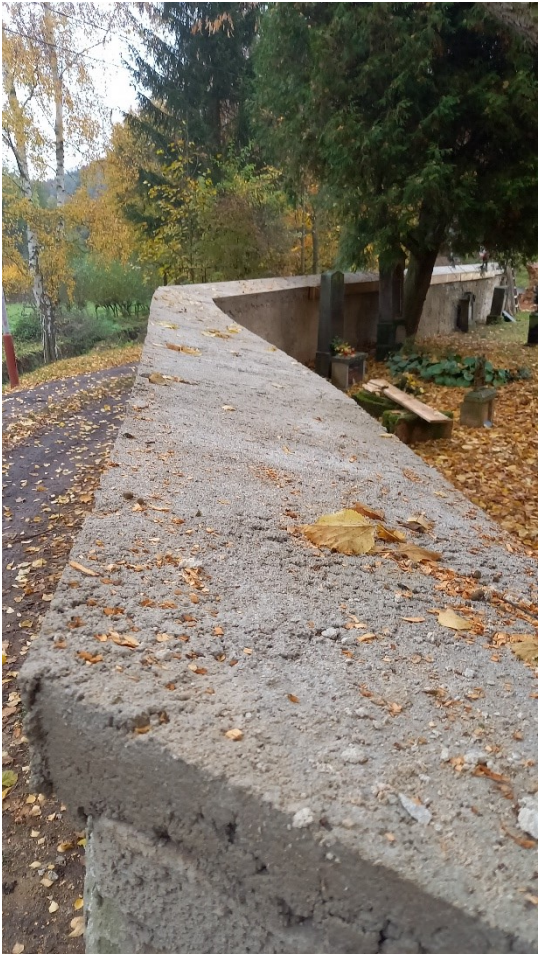
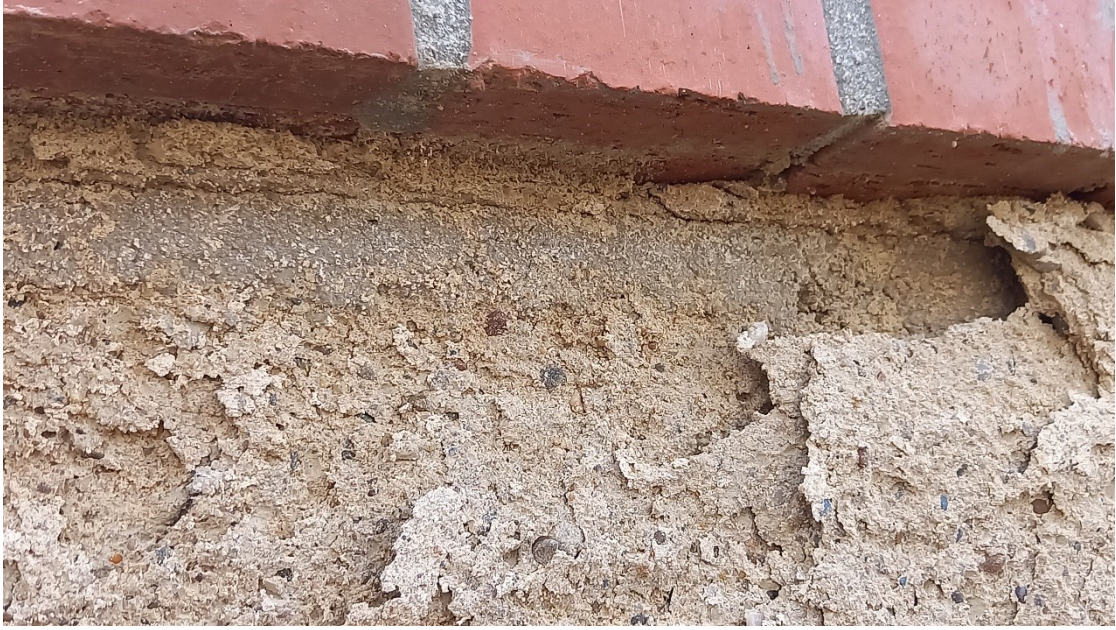
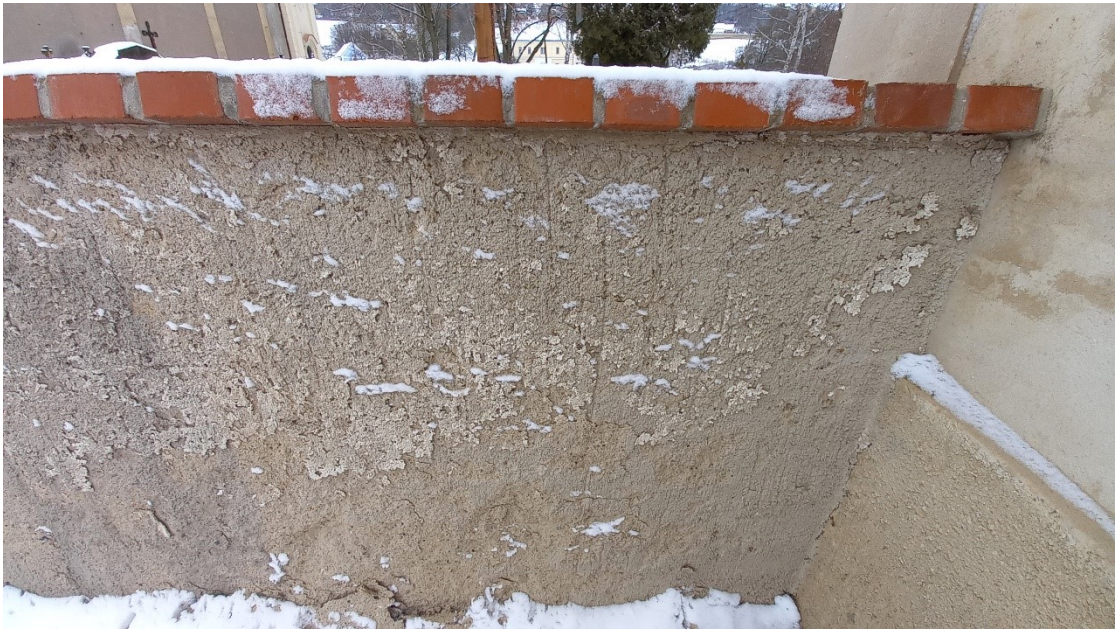
Použití vyšší procenta pojiva (beton)

Na stavbu bylo vydáno závazné stanovisko č.MULNCJ22521/2019. Podmínka č. III stanovuje, že omítkovinu lze obohatit pojivem maximálně do 15% (viz fotodokumentace). Na vyrovnání záhlaví a na části omítek ohradní zdi bylo použito větší množství pojiva (beton). Omítky měly, dle závazného stanoviska, svou hrubostí vycházet z omítek dochovaných. Nové omítky mají jinou. Omítky neměly být srovnávány latěmi. Byly srovnávány latěmi do omítkovníků. Závazné stanovisko důrazně upozorňuje na nutnost zajistit archeologický dohled, který, dle písemného vyjádření pana starosty, nebyl zajištěn.

3. Cihelné hlavice ohradní zdi hřbitova měly být dle projektu odstraněny pouze dožilé a nepůvodní (viz technická zpráva projektu). Chybějící hlavice měly být pouze doplněny cihlami stejnými jako byly původní. Realita -původní hlavice se žádné neodstranily, přebetonovaly se cca 8cm betonu a na ně se položily úplně nové cihly. Tím došlo k použití materiálu v rozporu se závazným stanoviskem(cementu) a ke zvýšení původní ohradní zdi (kulturní památky).

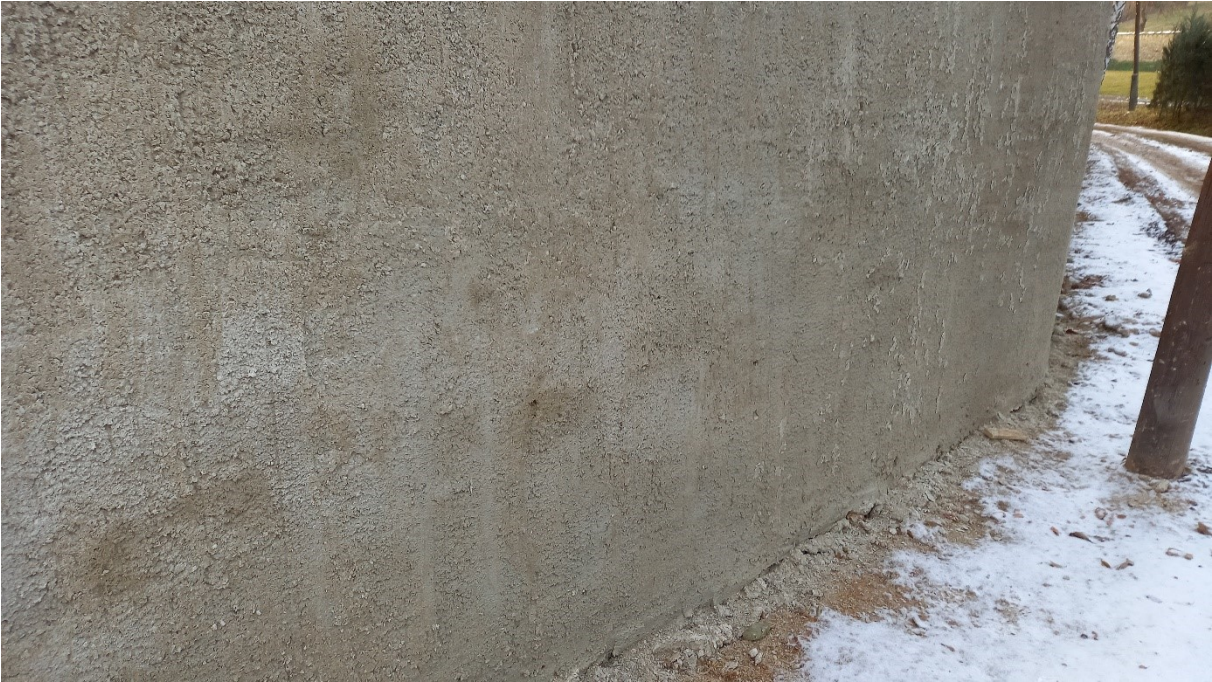
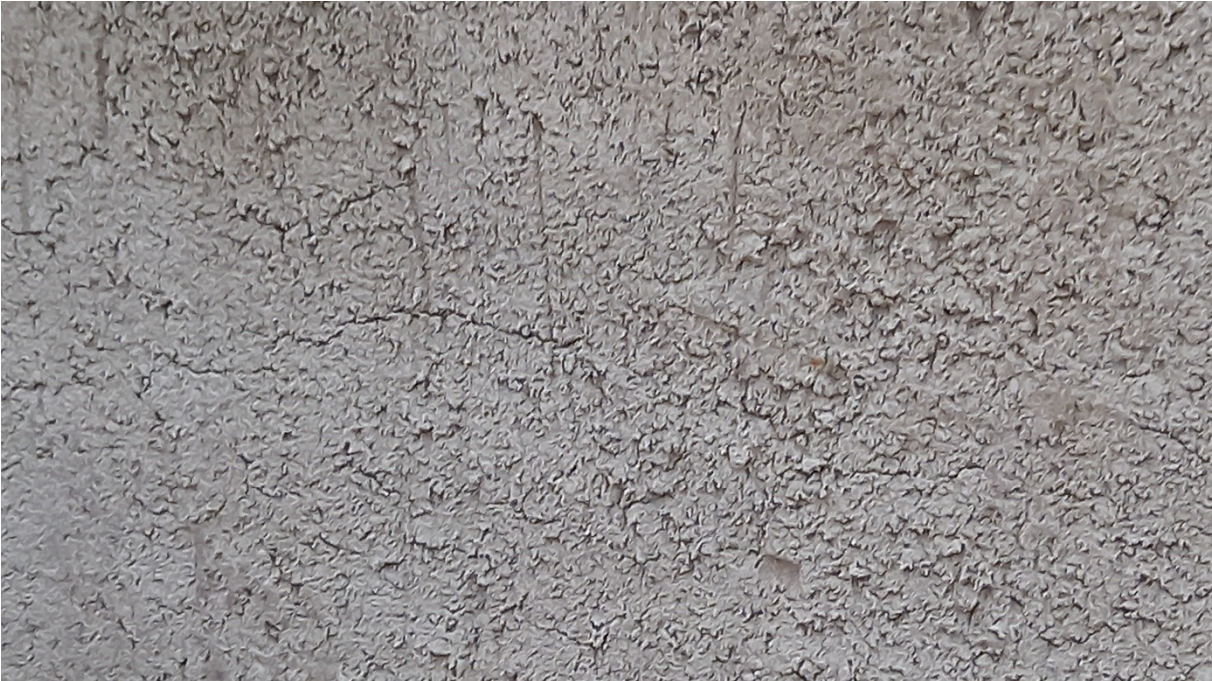
Fotodokumentace z 2.12.2020

Při předání stavby objednatel stavby záměrně neuvedl zjevné vady díla, na které byl několikrát upozorňován. Bylo zjištěno, že se omítky ohradních zdí a márnice prováděly v nevhodných klimatických podmínkách a v tomto důsledku již před dokončením stavby byly zjevné vady na těchto omítkách v celé ploše. (viz fotodokumentace z 2.12.2020)

Laickou prohlídkou omítek na zdech hřbitova zjistíte, že tyto omítky již v tuto chvíli jeví známky špatné kvality (časté trhliny)-přikládám foto. To je pravděpodobně zapříčiněno tím, že pracovníci aplikovali jednorázově velkou vrstvu omítek (3 a více cm). Pokud tyto omítky neopravíte, tak Vám příští rok spadnou.

Žádám Vás a stavební dozor, aby jste s okamžitou platností zastavili provádění omítek a dalších mokrych procesů v období nevhodných klimatických podmínek. Současně žádám, aby špatně provedené omítky na hřbitovní zdi byly odstraněny a aby byly provedeny v souladu s technologickými postupy a závazným stanoviskem NPÚ.

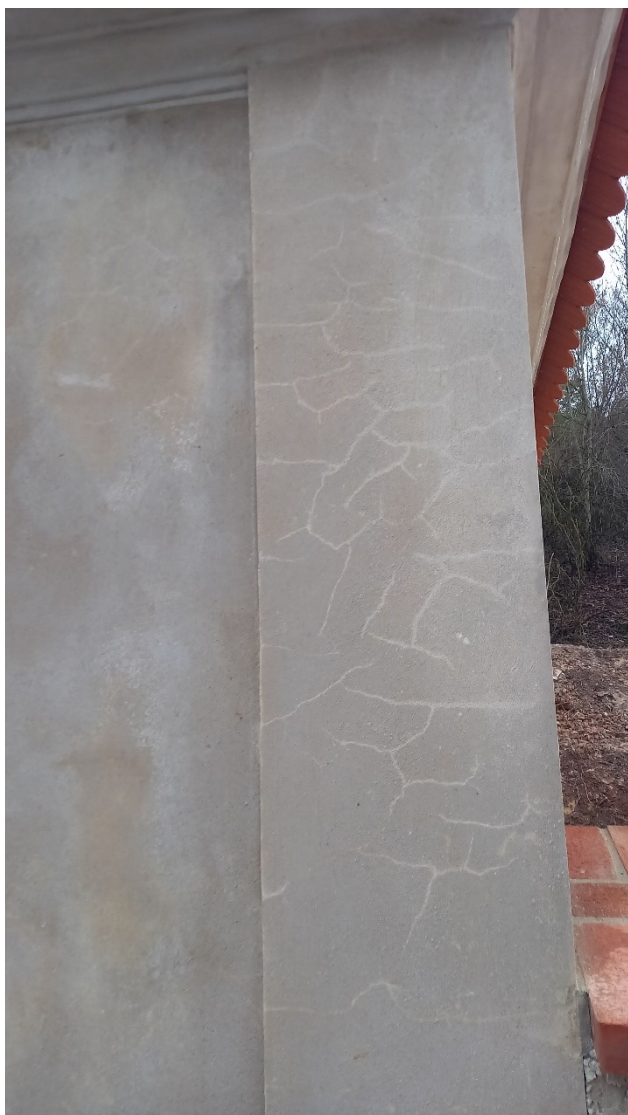
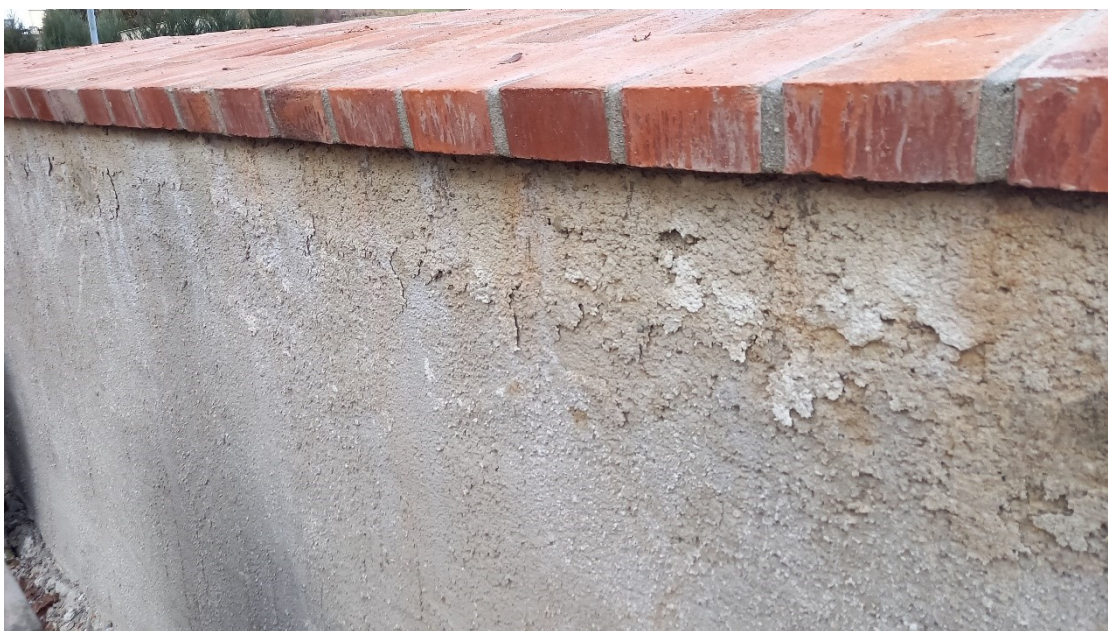
Fotodokumentace z 2.12.2020 a z 27.12.2020

Dne 2.12.2020 a 27.12.2020 byl písemně informován pan starosta městyse Ročov o tom, že jsou na stavbě prováděny práce v rozporu s technologickými postupy (omítky ohradní zdi a márnice jsou prováděny v nevhodných klimatických podmínkách (teplota nižší než +5°C) a že hrozí, že budou práce provedeny nekvalitně. Upozornili jsme ho také na to, že je to plýtvání veřejnými finančními prostředky a že je to nevhodné. Požadovali jsme zastavení prací. Obdrželi jsme pouze zprávu (18.12.2020), že vedení městyse bere naše upozornění na vědomí. K žádnému opatření nedošlo. Dne 6.1.2021 byl pan starosta opět písemně informován o aktuálním stavu vzniklé škody včetně fotodokumentace. Fotodokumentace z 4.3.2021 ukazuje stav provedených prací a nevhodného zacházení s přidělenou dotací. (viz příložená fotodokumentace.)

... (oddivání zdi), tak uvnitř márnice. Úsek omítek v dozrávané části přemrzl a drolí se (přikládám foto). Práci uvnitř může ani to, že v průběhu aplikace používají tepelný ohřivač, který je samozřejmě po celou dobu kdy tam nejsou vypnutý. Stejný problém je při lepení cihel na zhlaví hřbitovní zdi. Není možné toto provádět při teplotách nižších než 5°C, protože to bude mít za následek odtržení cihel od podkladu.

Žádám Vás a stavební dozor, aby jste s okamžitou platností zastavili provádění omítek a dalších mokrých procesů v období nevhodných klimatických podmínek. Současně žádám, aby špatně provedené omítky na hřbitovní zdi byly odstraněny a aby byly provedeny v souladu s technologickými postupy a závazným stanoviskem NPÚ.
