# Studie Krásné Březno Poloostrov – Východní výběžek

Report/Tasks Nr. XXXX

Ústí nad Labem, Date 11/2011

VŠB – TUO Fakulta stavební, 3. ročník bakalářského stupně

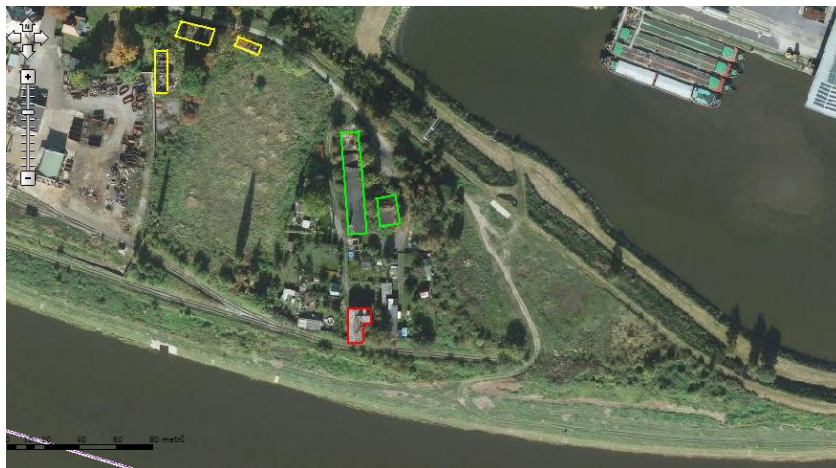
obr. 005

Ve Východním výběžku se nachází několik zdevastovaných budov a objektů (obr. 005). Tyto objekty jsou dlouhodobě opuštěné. Investice na jejich opravu jsou vzhledem k jejich umístění a špatnému stavu příliš rizikové.

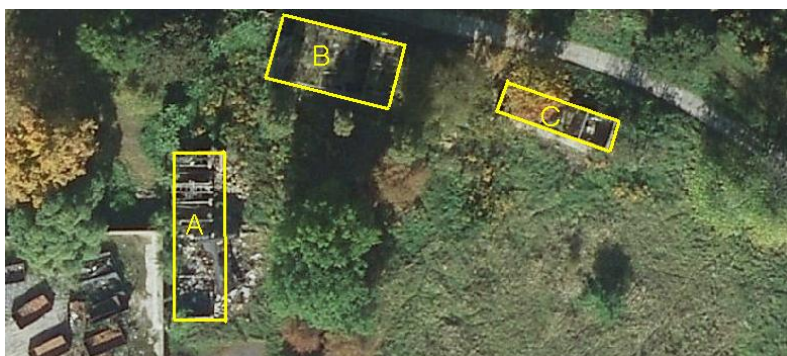
obr. 006

V blízkosti bývalého fotbalového hřiště se nacházejí tři takové budovy, které pravděpodobně v minulosti byly součástí tohoto sportovního areálu (obr. 006). Tyto jednopodlažní zděné budovy jsou ve velmi zanedbaném stavu, ve všech případech již chybí zastřešení. Obvodové zdivo budov B (obr. 007) a C (obr. 008) nevykazuje žádné zjevné známky narušení statiky. Obvodové zdi budovy A (obr. 009) jsou již částečně zdemolované. Budovy pravděpodobně byly zničeny během povodně v roce 2002 a již nebyly obnoveny. Jelikož se nepředpokládá opětovné využívání, je doporučeno jejich rozebrání.

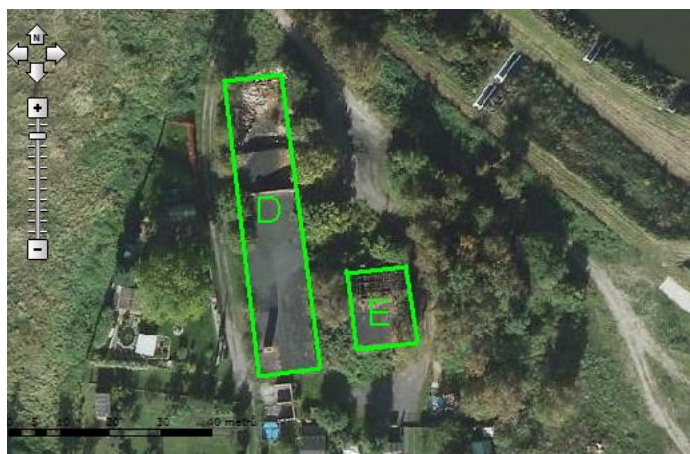
obr. 010

V zahrádkářské kolonii se nachází objekt bývalé ubytovny (obr. 010; 011). Jedná se o dvě jednopodlažní budovy s dřevěnou nosnou konstrukcí, částečně dozděnou z tvárnic. V

místech dřevěné konstrukce je budova opatřena plechovým pláštěm, v částech dozděných je budova omítnuta. Vnitřní stěny jsou zděné z tvárnic. Zastřešení tvoří dřevěné příhradové vazníky. Budovy jsou založeny na betonovém základu, který nejeví známky výraznějšího porušení. Severní konce obou budov ubytovny se již zřítily nebo byly rozebrány (obr. 012). Je doporučeno rozebrání vrchní konstrukce budovy D a ponechání betonového základu a celková demolice budovy E. Pokud se prokáže dobrý stav základu budovy D, bude v pozdější fázi využit.

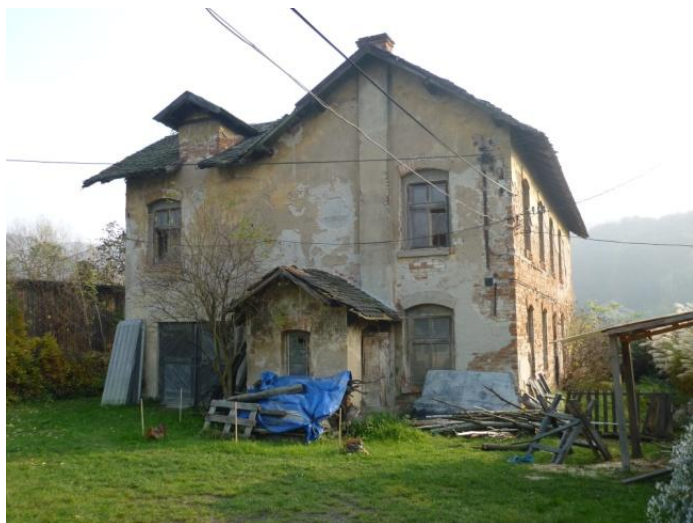
obr. 013

Mezi zahrádkami se nachází ještě jeden chátrající objekt, bývalá budova kapitanátu (obr. 013). Kapitanát je dvoupodlažní budova zděná z cihel. Budova ve svém stavu ohrožuje zdraví nájemníků přilehlých zahrádek, a to například odpadáváním částí krytiny ze střechy

objektu. Jak je patrné z detailu mapy záplavových oblastí (obr. 014), objekt se nachází ve velmi rizikové části Východního výběžku. Nepochybně také tento objekt nebyl obnoven po povodni v roce 2002. Neuvažuje se o jeho dalším využití, a proto je doporučeno stržení objektu i v zájmu bezpečí při předpokládaném pohybu dětí v oddechové zóně.

Všechny objekty budou rozebrány strojně bez předchozích úprav, pouze u budovy kapitanátu z důvodu bezpečnosti bude nejprve ručně rozebrána konstrukce zastřešení, odstraněny výplně oken a dveří a vyneseno případné zbylé vnitřní zařízení objektu.

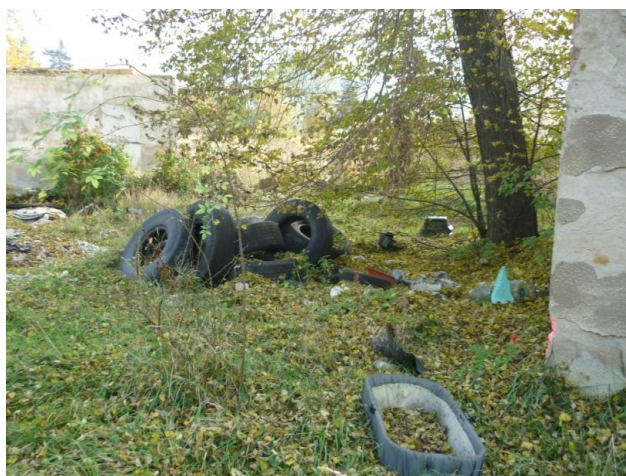
obr. 015

Jelikož součástí demoličních prací je také odklizení vzniklé suti, je doporučeno provést zároveň úklidové práce ve Východním výběžku. Nachází se zde několik malých improvizovaných skládek odpadu, zejména v okolí podniku KOVOŠROT GROUP CZ a.s. (obr. 015). Je zde nebezpečí poranění například o rozbité sklo. V rámci bezpečnosti je vhodné prohledat celou oblast Východního výběžku a přístupových komunikací.

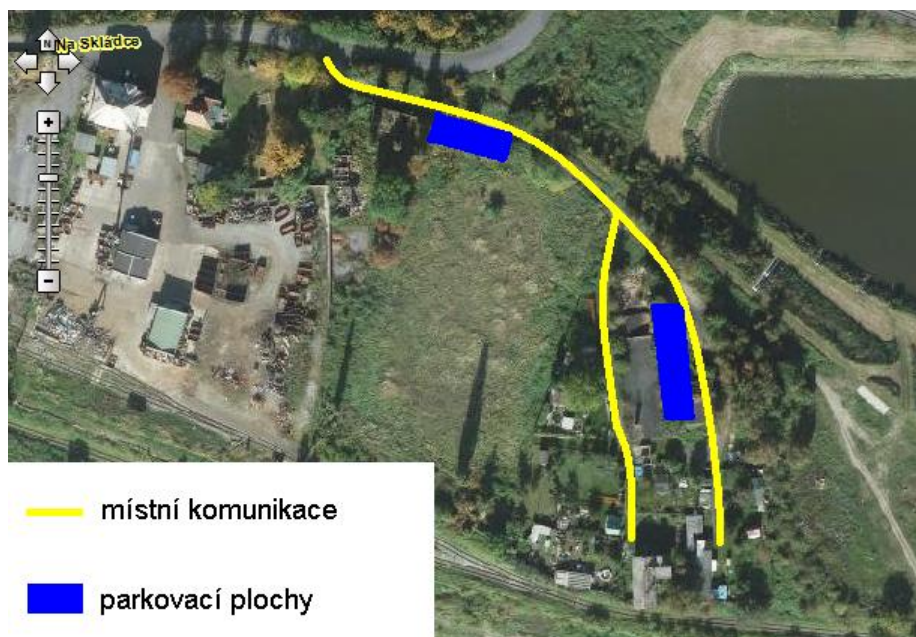
obr. 017

Je nutné upravit místní komunikace vedoucí do zahrádkářské kolonie (obr. 017). Nerovnosti budou zasypany drtí a upěchovány, krycí vrstvu komunikace by tvořil štěrkový násyp.

V blízkosti oddechové zóny je vhodné vytvořit prostory pro parkování. Zde budou navrženy dva, a to bezprostředně u fotbalového hřiště a za budovou bývalé ubytovny (obr. 017).

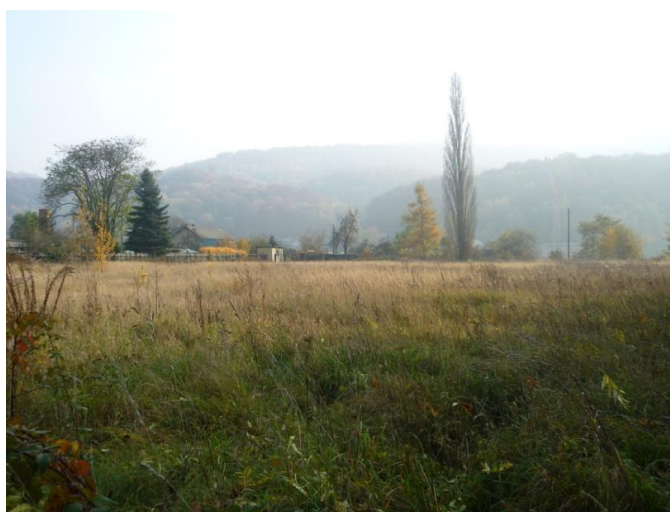
obr. 019

Dále je plánována obnova fotbalového hřiště, které je v současnosti zarostlé (obr. 019). Nejsou zde vyloučeny ani terénní úpravy.

Je v plánu obnovení bývalého fotbalového hřiště. Během úprav zeleně má být provedeno uvedení herní plochy do původního stavu. Dále je nutné instalovat fotbalové branky. Ty by měly být instalovány napevno, aby se zabránilo jejich přenášení. Dále jelikož na jižní straně je za brankou řeka a za severní brankou komunikace, je vhodné kvůli bezpečnosti dětí také instalování zábran, tj. vysokého oplocení v prostoru za brankami. V sezóně bude nutné povrch hřiště udržovat.
