## SDĚLENÍ

**Věc: Vyjádření k záměru: D8 Lovosice – Řehlovice, A 801 vegetační úpravy – následná péče (dále jen „záměr“)**

**Věc: Vyjádření k projektové dokumentaci k zadání stavby pro úpravy dálničního úseku „D8 0805 Lovosice – Řehlovice, část stavby A – trasa dálnice a F – tunel Radejčín“ dle požadavků stanoviska EIA**

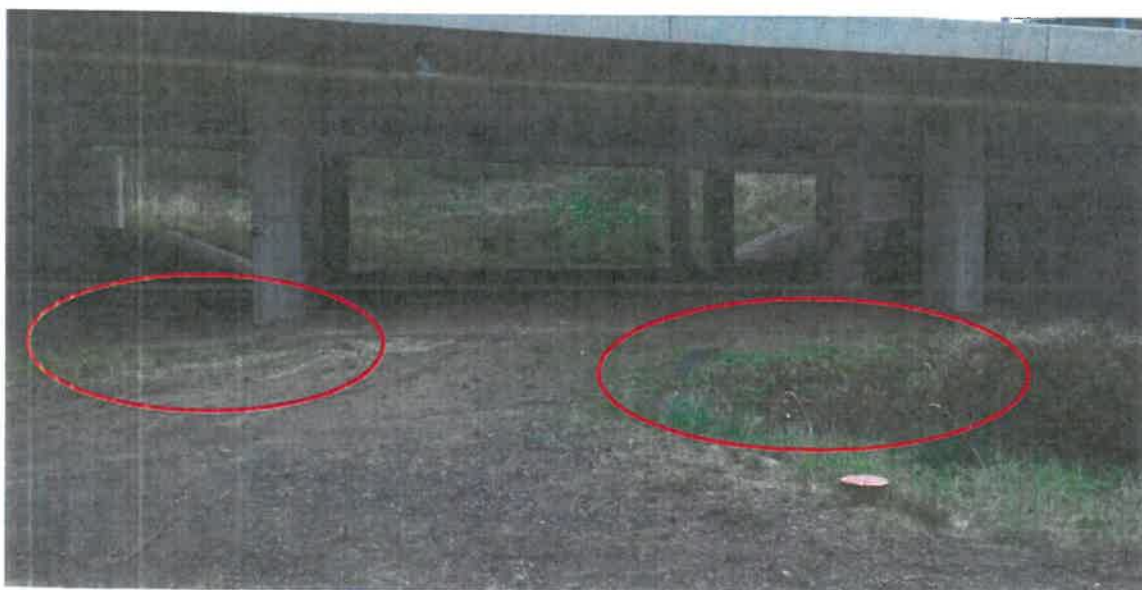
AOPK ČR: Připomínka se týkala přímo podmostí a návaznosti nového koryta na přerušené doprovodné porosty vodního toku (viz obr. A).

**Obr. A – Okolí mostu A214 – vyústění zatrubněného vodního toku – červeně označen prostor pro možné výsadby a návazání podmostí na okolí mostu (zdroj AOPK ČR, terénní šetření 21. 10. 2020)**

##### **1) Zrušení zatrubnění levobřežního přítoku Záhořského potoka pod A214 (biokoridor a levostranný přítok)**

- Vytvořit namísto jednoho pásu kamenů a větví podél vodního toku pásy dva – jeden u paty šikmé zdi v podmostí (roští, větve) a jeden podél vodního toku (kameny, kmeny) a obojí vhodně napojit na okolní prostředí. Šířka podmostí tuto úpravu umožňuje (dle výkresu je mezi pilíři vzdálenost 13 m) a bude současně ponechán i pás pro průchod středně velkých savců (srnec obecný, prase divoké). Okolí upraveného koryta nezasypávat kamennou drtí, ale ponechat povrch s hlínou.
- Doplnit technický parametr podélného sklonu nového koryta (tento parametr není v dokumentaci ani výkresech uveden).
- Hotové úpravy budou před odsouhlasením zhotoviteli odsouhlaseny ze strany AOPK ČR (v terénu). V průběhu prací minimalizovat zásahy do vegetace biokoridoru, pro techniku a zařízení staveniště využívat prostor přístupové cesty a podmostí.

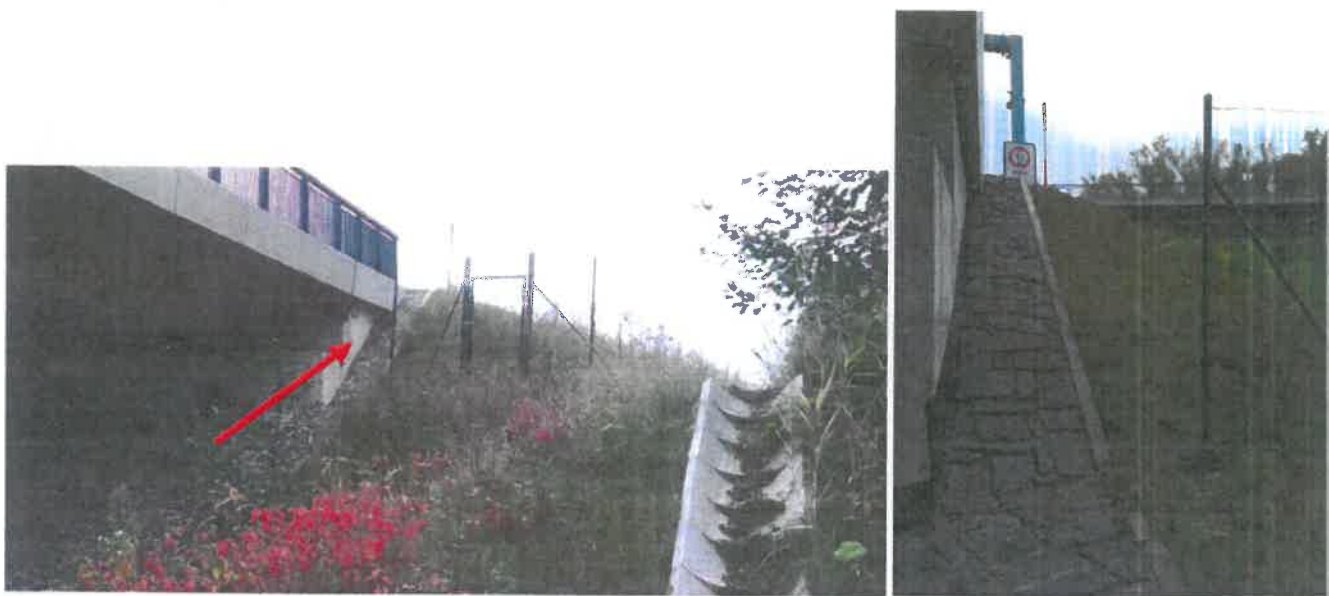
Při terénním šetření byly zjištěny nedostatky v oplocení (mezery – nedotažení k mostu) u mostů A213 a A215, které již měly být podle vyjádření žadatele a podle projektové dokumentace vyřešeny v rámci jiné akce a nejsou tedy součástí zde projednávaných úprav.

AOPK ČR: Akceptováno – všechna opatření bez umístění branek. Popsaný stav ovšem nesouhlasí – např. bod č. 5 (A215 – mezera mezi oplocením a mostem) a bod č. 11 (A213 – mezera mezi oplocením a mostem) jsou uvedeny jako realizované (čili závada by měla být odstraněna), ale při obhlídce podmostí zmíněných mostů A123 a A215 byly zjištěny mezery v oplocení při napojení na most – dle dokumentace se zjevně jedná o popsání body (viz obr. B a C).

Obr. B – Nedotažené oplocení mostu A215 - bod č. 5 a Obr. C – Nedotažené oplocení mostu A215 - bod č. 11 (zdroj AOPK ČR, terénní šetření 21. 10. 2020)

- Opravit technickou dokumentaci – doplnit požadované informace ohledně kontroly stavu navržených úprav, opravit nesoulad (pokud nebudou nikde umístovány únikové brány a rampy, neuvádět to v dokumentaci) a zohlednit skutečný stav (zrevidovat skutečně provedené opravy a pasportizace, případně uvést, že dosud nebyly provedeny, ale jsou řešeny v rámci jiné akce).
- Na barevné provedení doplňovaných částí oplocení nemá Agentura požadavky.

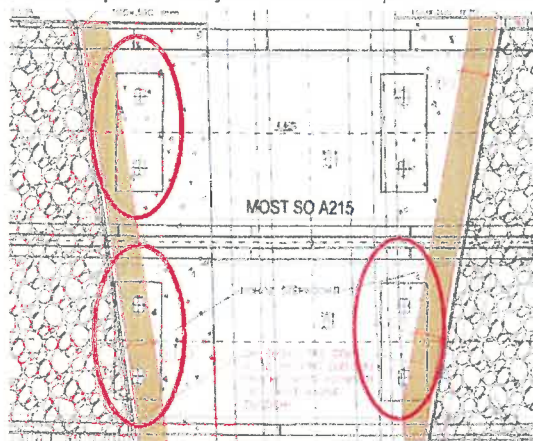
1. Pás zeminy je na výkresu (03. Situace) zakreslen v místě pilíře – upravit výkres a popsat způsob vytvoření pásu kolem pilířů. Na jednom konci podmostí evidentně není dostatek místa pro 2 m široký pás.

Ad 1) Pod mostem sice není všude místo, aby pás zeminy měl po celé délce 2 m, ale i tak tato úprava výrazně zlepší možnosti migrace živočichů pod mostem. Větší obdélníky v situaci jsou základy pilířů pod zemí, pilíře omezí průchod pouze lokálně, kóta pásu je v příčném řezu, ale do situace může být doplněna

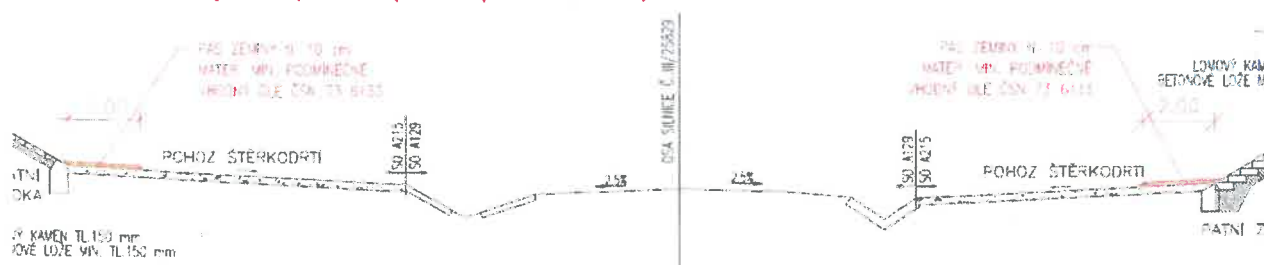
2. Také příčný řez podmostím (04. Příčný řez) očividně neodpovídá reálné situaci – jednak nejsou zakresleny pilíře a jednak není ve výkresu správně zachycena sklonitost podmostí směrem ke komunikaci, ani nejsou uvedeny rozměry. Podle zákresu i z fotodokumentace (např. Migrační studie) je vidět, že dvoumetrový pás podél komunikace se do podmostí po celé jeho délce nevejde. Plocha podmostí vysypaná kamennou drtí je výrazně vyš, než úroveň vozovky, a zdá se, že při jejích okrajích směrem k odvodňovacímu příkopu dochází k erozi. Zvířata se zjevně pohybují při okraji vozovky na hliněném povrchu na té straně, kde není instalováno svodidlo.

Ad2) Příčný řez pod mostem je proměnný (spodní komunikace je v podélném sklonu), vykreslený řez zachycuje jeden profil, řez byl míněn jako schematický, ale je pravda, že pás vysypaný kameny je vyš než vozovka, řez může být upraven a nejméně příznivá poloha pilíře může být zakreslena

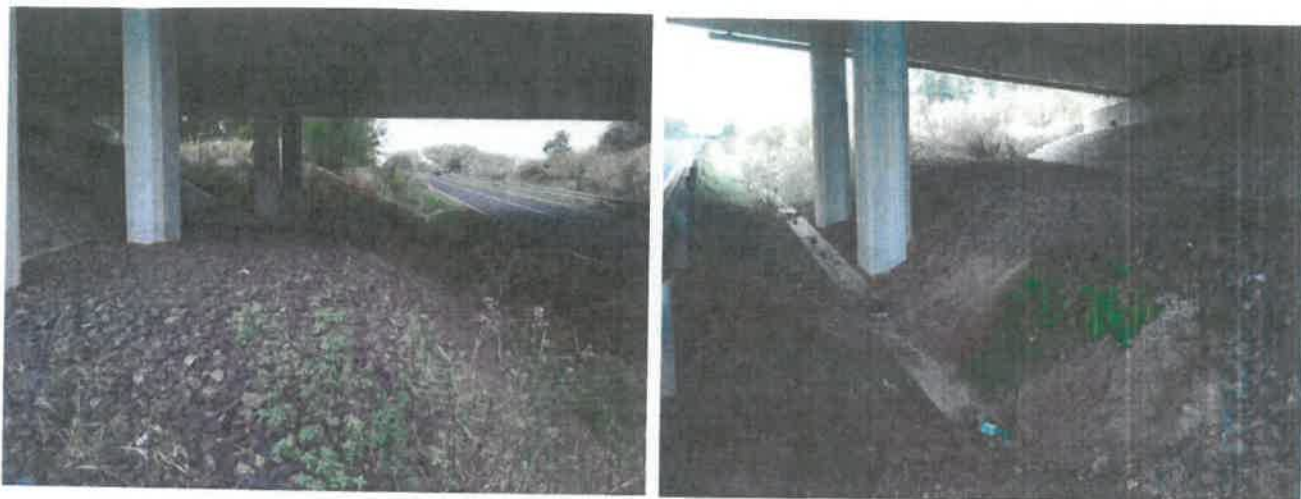
Navrženou úpravu podmostí zasypaním povrchu z hrubého šterku zeminou v pásu cca 2 m Agentura akceptuje. Při terénním ohledání však bylo potvrzeno, že reálná situace (umístění pilířů, prostorové a výškové podmínky terénu v podmostí) naprosto neodpovídá technickým výkresům, které ji zkreslují/schematizují, a opatření tak, jak je navrženo, nelze prakticky provést. Úprava je nicméně velice žádoucí, neboť v inkriminovaném prostoru je pohyb zvířat frekventovaný (dle ohledání na místě četné srnčí stopy) a prostor s hrubým kamenivem je obcházen.

AOPK ČR: Zakreslená situace neodpovídá reálnému stavu ani v jednom místě podmostí a situaci hrubě zkresluje (viz obr. D a E). Zákesr upravit dle reálné situace a do technické zprávy doplnit popis reálného stavu s tím, že pás zeminy nebude všude široký 2 m. Navrhnout šířku a vedení pásu tak, aby byl pro průchod středně velkých savců (srnec obecný) dostatečný.

Obr. D a E – podmostí mostu A215 (zdroj AOPK ČR, terénní šetření 21. 10. 2020)

- Zákres upravit dle reálné situace a do technické zprávy doplnit popis skutečného stavu s tím, že pás zeminy nebude všude široký 2 m. Navrhnout rozmístění zeminy vhodným způsobem tak, aby byl pás pro průchod středně velkých savců (srnec obecný) dostatečný.

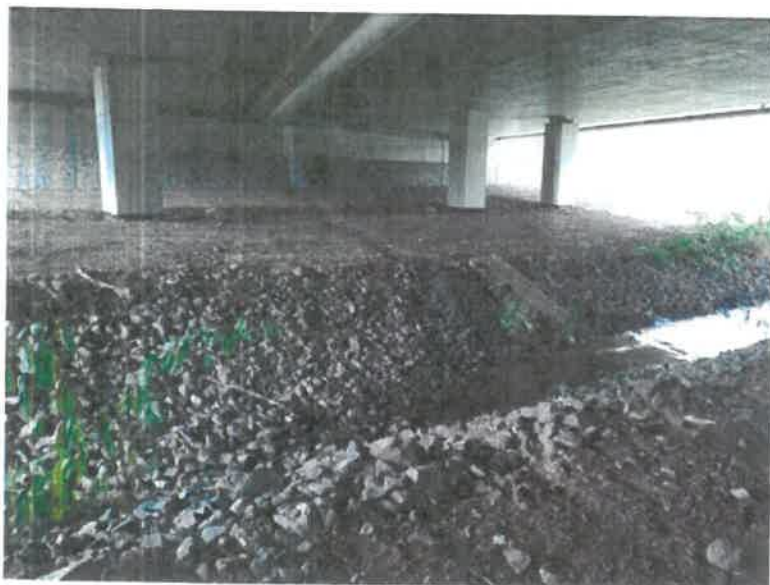
AOPK ČR: Pás je sice navržen, ale pouze podél vodního toku – připomínka znamená vytvořit pásy dva – jeden (obvykle) u paty šikmé zdi v podmostí (roští, větve) a jeden podél vodního toku (kameny, kmeny) – obojí vhodně napojit na okolní prostředí. Šířka podmostí tuto úpravu ve všech případech umožňuje.

Obr. F – Podmostí mostu A213 (zdroj AOPK ČR, terénní šetření 21. 10. 2020)

- Vytvořit namísto jednoho pásu kamenů a větví podél vodního toku pásy dva – jeden u paty odláždění svahu mostu A213 / stěny mostu A216 (roští, větve) a jeden podél vodního toku (kameny, kmeny) a obojí vhodně napojit na okolní prostředí. Šířka podmostí tuto úpravu umožňuje ve všech třech případech a bude současně ponechán i prostor pro průchod středně velkých savců (srnec obecný, prase divoké).

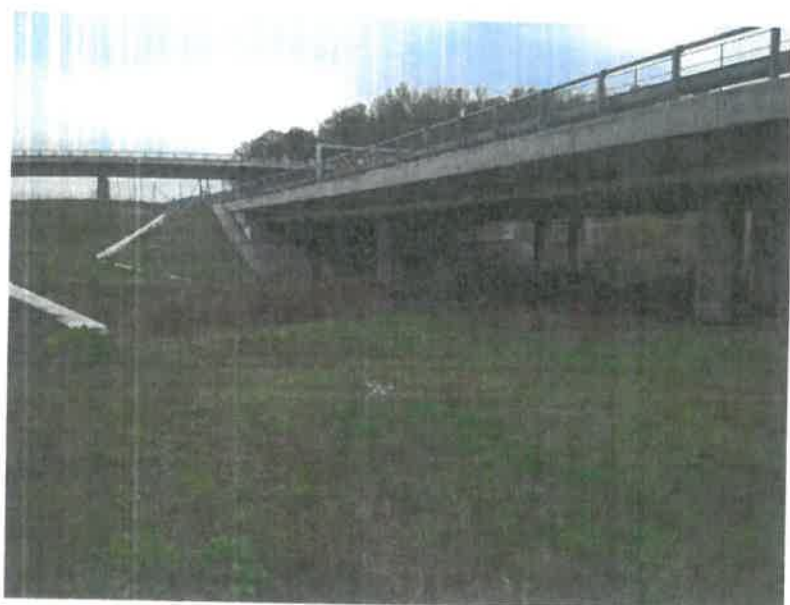
AOPK ČR: U Záhořského potoka dochází k pozvolné sukcesi, postupně se zapojuje výsadba vrb (evidentně bez následné péče po vysazení, stromky jsou stále svázané ochranným pláštěm, kterým už prorůstají). Souhlas s managementem – nekosit. Ponechat porost bez kosení i na okraji mostu A213 u přilehlé komunikace (viz obr. G), případně sem umístit kmeny nebo kameny pro lepší napojení na okolí.

Obr. G – Okolí mostu A213 u přilehlé komunikace v místě propustku (zdroj AOPK ČR, terénní šetření 21. 10. 2020)

- U Záhořského potoka dochází k pozvolné sukcesi v prostoru mezi mostními objekty a propustky, postupně se zapojuje výsadba vrb a mladé stromky olše lepkavé. Agentura souhlasí s managementem (ponechávat sukcesi a nekosit) a navrhuje ponechat porost bez kosení i na okraji mostu A213 u přilehlé komunikace, případně sem umístit kmeny nebo kameny pro lepší napojení na okolí.

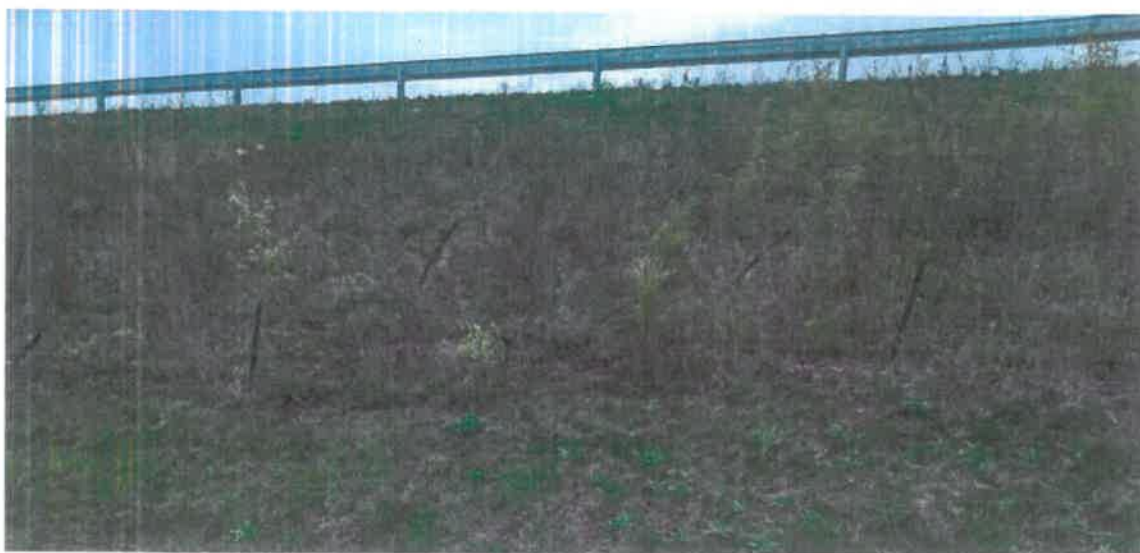
- Plnohodnotné zapojení výsadeb bude trvat několik let – po tuto dobu nebudou plnit požadovanou funkci. Stav výsadeb na náspu není optimální (viz obr. H). Zvážit doplnění keřové výsadby v linii podél komunikace (viz obr. I).
- Zvolit materiál textilie s delší životností a provádět pravidelné kontroly stavu.

Obr. H – Stav výsadby uvažované jako podpora letového koridoru pro netopýry (zdroj AOPK ČR, terénní šetření 21. 10. 2020)

- Do projektové dokumentace doplnit zvolený typ textilie, a to materiál s delší životností, aby provedená úprava nevyžadovala častou výměnu. Současně bude nutné provádět pravidelné kontroly stavu.

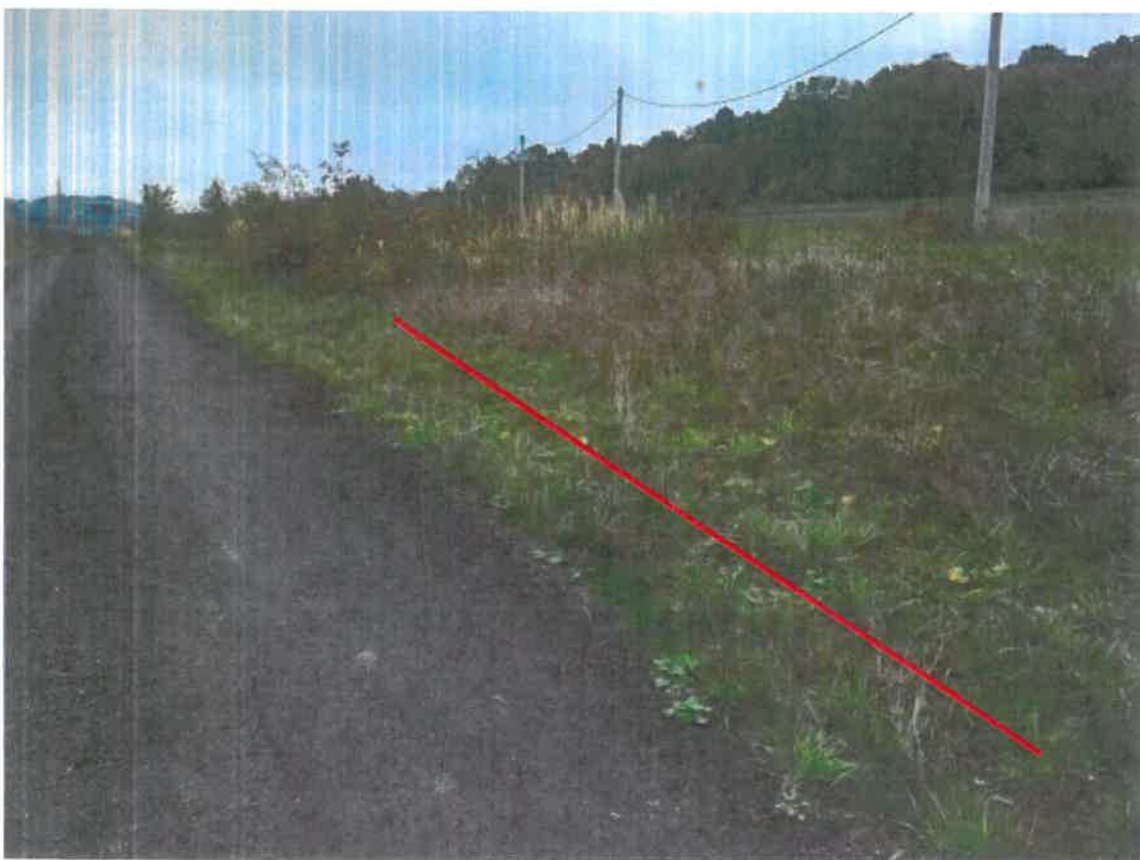
Obr. I – Prostor pro doplňující výsadbu keřů u letového koridoru (zdroj AOPK ČR, terénní šetření 21. 10. 2020)
