Projekt Revitalizace rašelinišť mezi Horou Sv. Šebestiána a Satzung – 1. Etapa byl schválen jako česko-saský projekt evropského dotačního Programu Cíl 3 v rámci Podpory opatření v oblasti ochrany klimatu, lesů, přírody a péče o krajinu včetně území Natura 2000. V rámci první etapy projektu byl rovněž proveden podrobný hydrologický průzkum a monitoring oblasti rašelinišť (březen-listopad 2011) na české straně mezi Horou Sv. Šebestiána a Satzung, jeho výsledky jsou obsahem této zprávy.

Hlavním výstupem podrobného hydrologického průzkumu je zmapování hydrografické sítě v území, posouzení jejího antropogenního ovlivnění a posouzení vztahu lesního hospodaření a možných revitalizací rašelinišť. Hydrologický monitoring v zájmovém území je lokalizován na území vrchoviště při jihovýchodním okraji zájmového území. Představuje výchozí monitoring před plánovanou revitalizací vrchoviště přehrazením vybraných kanálů. Postihuje měření srážek, průtoků ve 2 profilech odvodňovacího kanálu a hladin podzemní vody v 11 vybudovaných vrtech v transektu vrchoviště. Monitoring doplňují zhruba měsíční odběry kvality povrchových vod.

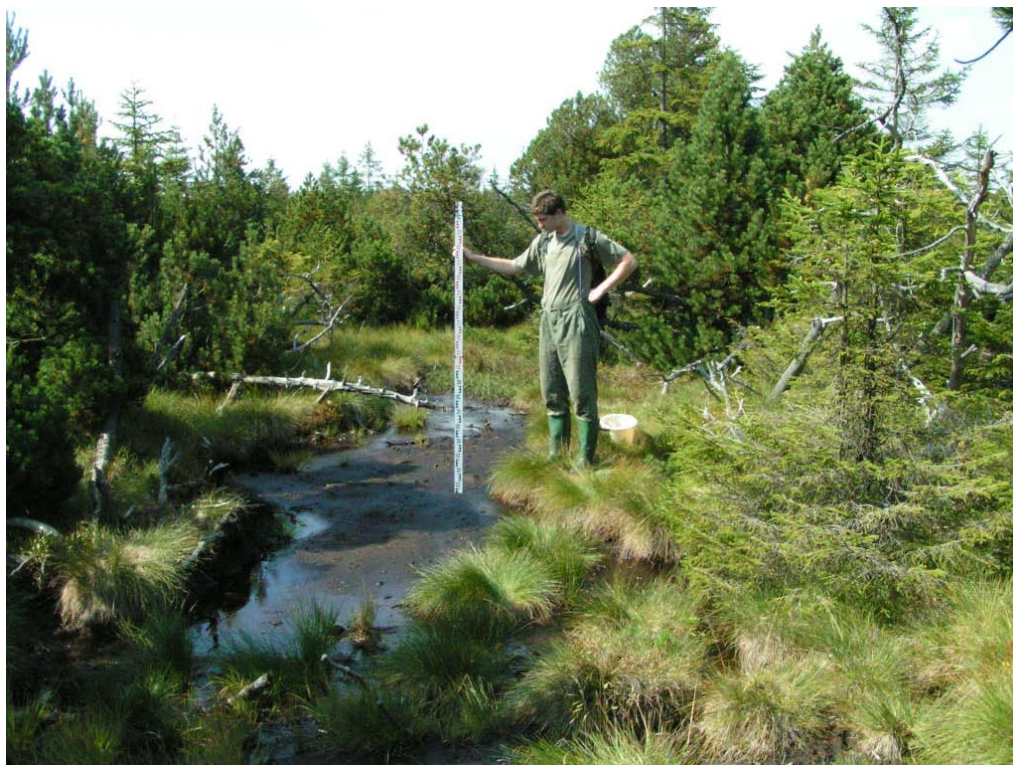
Obr. 7: Zbytky podélného odvodňovací kanálu patrného ve vrchovišti na ortofotomapě z roku 1953

Stav zájmového území v roce 1953 dokládá historická ortofotomapa (obr. 6). Na tomto snímku je zajímavé že na monitorovaném vrchovišti pokračuje podélný odvodňovací kanál vrchovištěm i za jeho protnutí s příčným odvodňovacím kanálem. Dnes už je tato část odvodnění vrchoviště zanešená a v terénu jsme našli jen její krátké zbytky. Z dalšího vývoje odvodnění v území je důležitá etapa intenzifikace odvodnění v 70. a 80. letech 20. století. Síť odvodnění tehdy byla většinou prohloubena na 1,5 – 2 m. Dnes už je značná část tohoto počínu zanešená. Prohloubení je patrné zejména ve strmých, k erozi náchylných částech odvodňovacích příkopů.

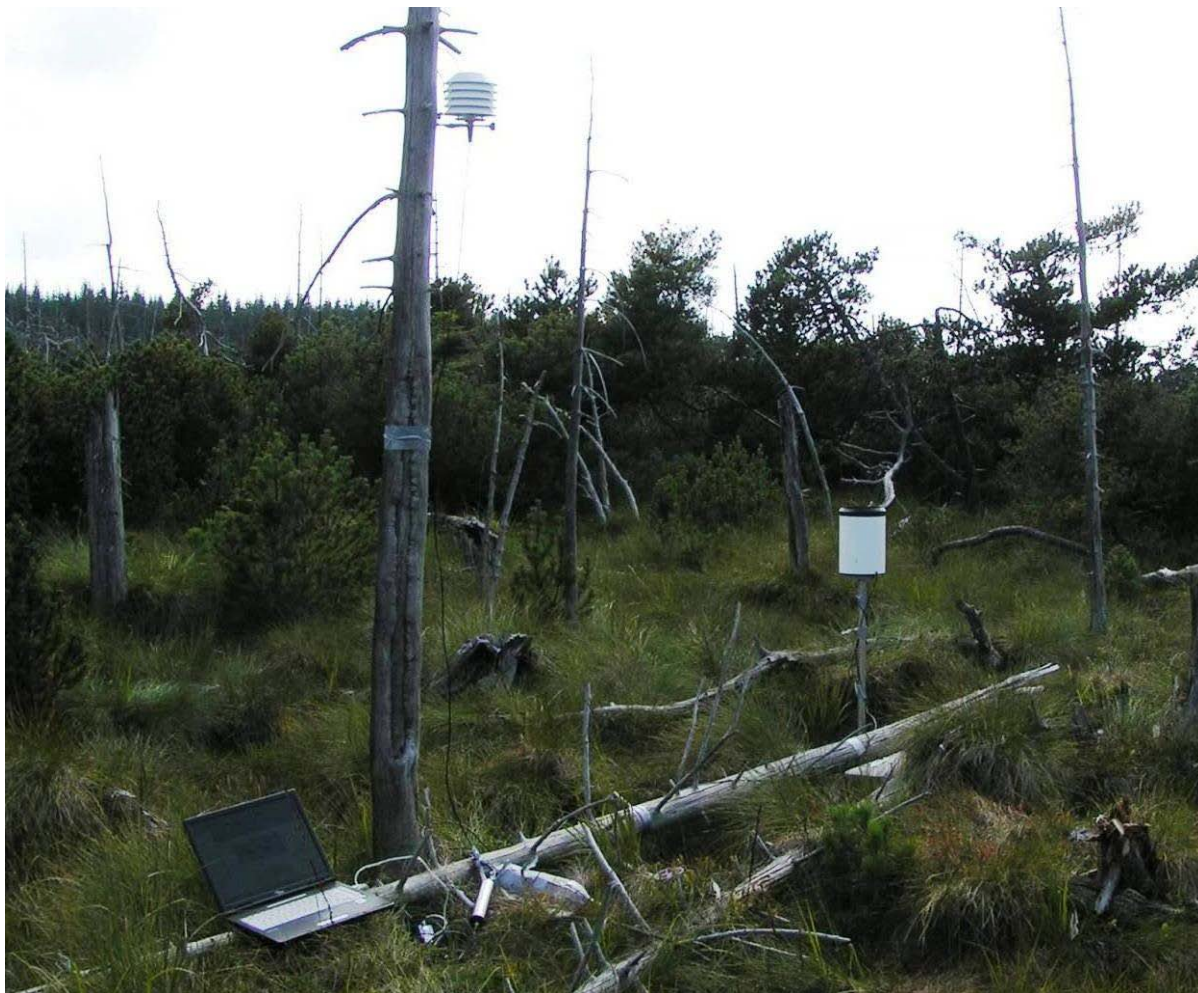
Obr. 26: Měření úhrnů srážek, teploty vzduchu a relativní vlhkosti vzduchu v lokalitě vrchoviště v nadmořské výšce 889 m n.m.

Pro měření srážek v lokalitě vrchoviště byl u firmy Fiedler-Mágr – elektronika pro ekologii zakoupen srážkoměr SR02 doplněný o snímač relativní vlhkosti a teploty vzduchu RV12. Pro záznam dat slouží datalogger typu MINILOG. Monitorovací systém byl umístěn dovnitř vrchoviště v nadmořské výšce 889 m n.m. Denní hodnoty srážek charakterizující lokalitu dokládá tabulka 1. Pro období 1.4.-2.6. před instalací srážkoměru jsou data převzata ze stanice Přísečnice (vzdálené 5 km od vrchoviště v nadmořské výšce 736 m n.m.). Hodnoty byly převzaty z internetového portálu Povodí Ohře s.p. ([www.poh.cz](http://www.poh.cz)). Srážkoměr a čidla byly v lokalitě instalovány 2.6. a měřily kontinuálně v 15 min intervalech až do 7.10. V tento den se v systému vyskytla závada a byly registrovány chybové hodnoty. Pro období 7.10.-15.11 jsou proto srážkové údaje opět převzaty ze stanice Přísečnice.

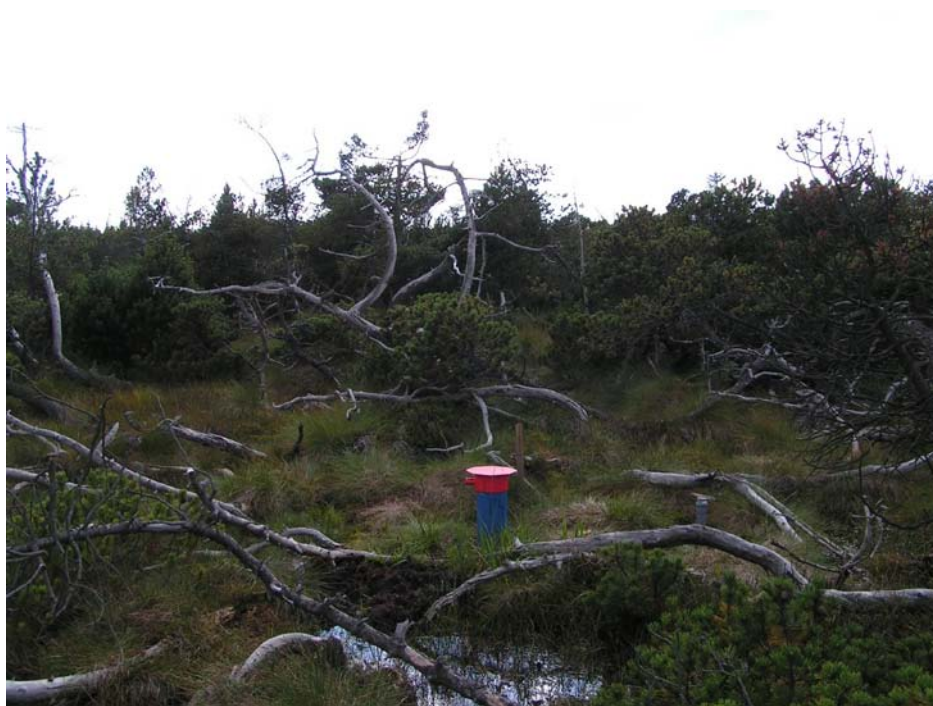
Obr. 27: Vrt P4 opatřený uzamykatelným zhlavím

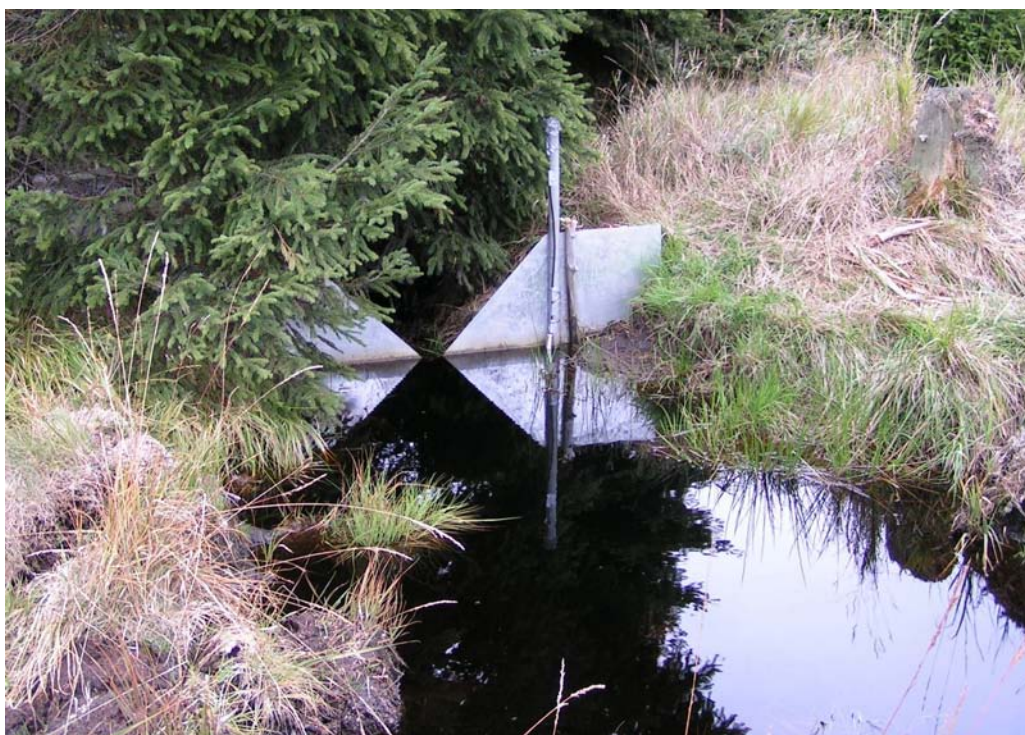
Obr. 33: Vodoměrný profil V1 s přelivem a tlakovým čidlem

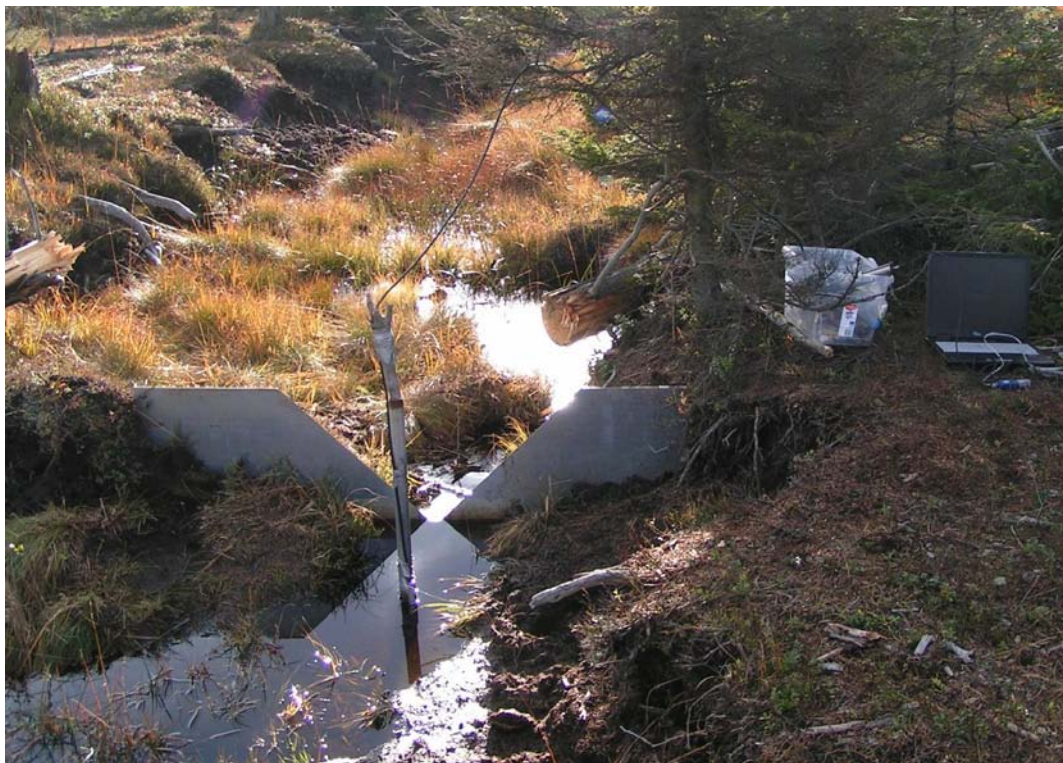
Obr. 34: Vodoměrný profil V2 s přelivem a tlakovým čidlem

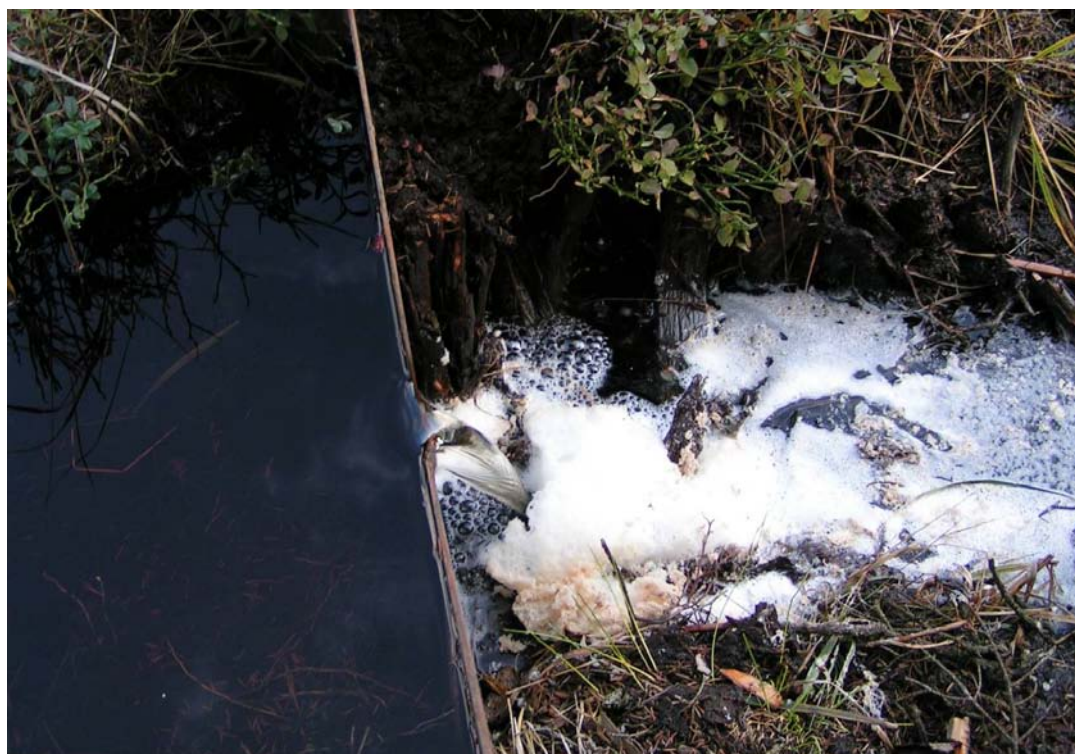
Obr. 35: Napěnění z huminových látek pod přelivem V2
