**Závěrečná zpráva  
k čerpání dotace z „Programu na záchranu a obnovu kulturních památek  
Ústeckého kraje pro rok 2014“**

Název projektu: OBNOVA ZÁMKU V LIPOVÉ U ŠLUKNOVA II. ETAPA

**Dohlídka při realizaci oprav v rámci Programu na záchranu a obnovu kulturních památek Ústeckého kraje pro rok 2014**

**FOTODOKUMENTACE ZÁMEK LIPOVÁ II. ETAPA**  
**STAV K 30. 8. 2014**

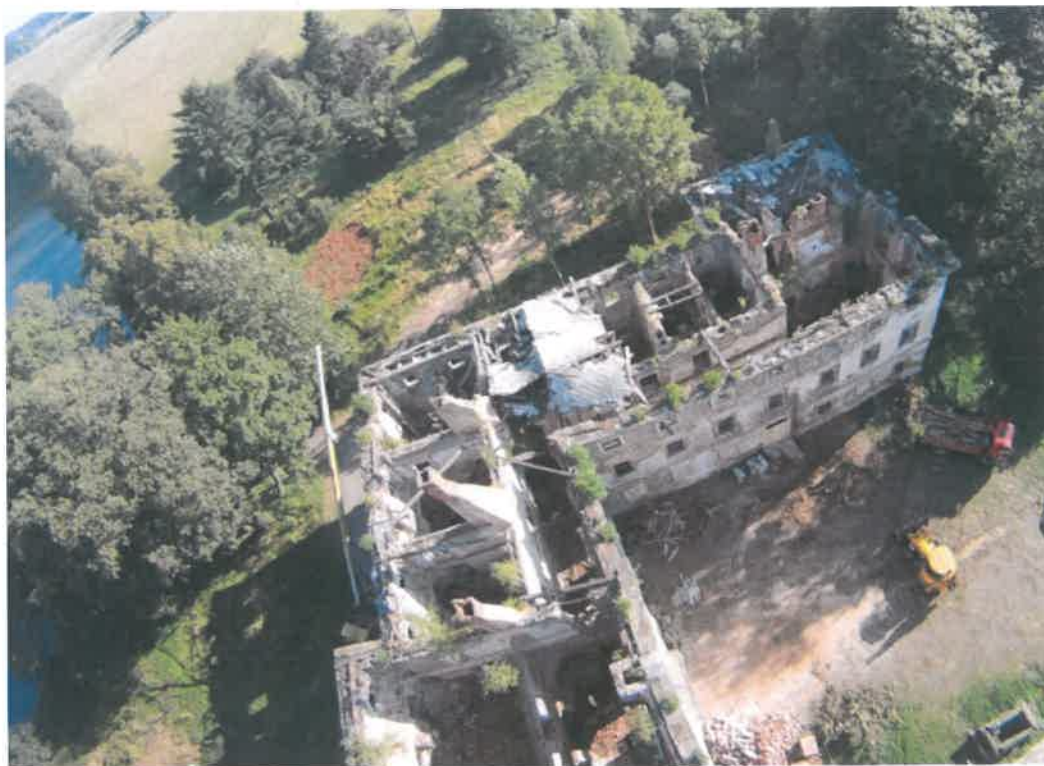
Letecký pohled na severovýchodní křídlo před zahájením sanačních prací v roce 2014

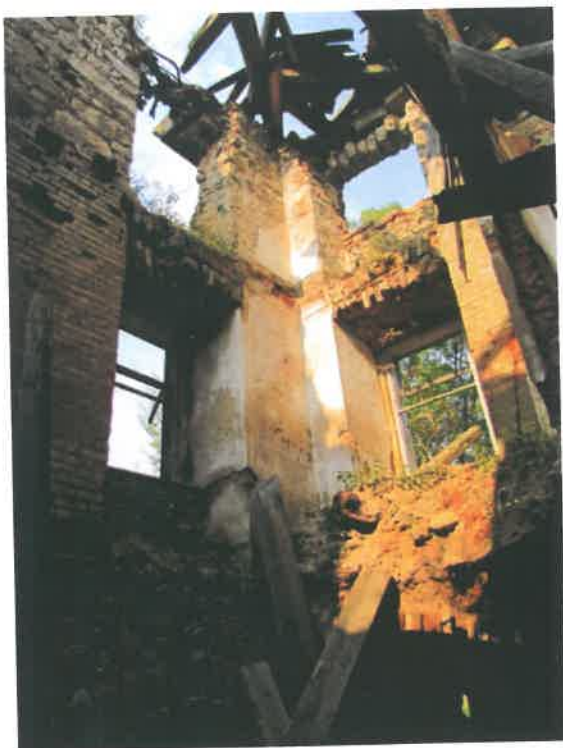
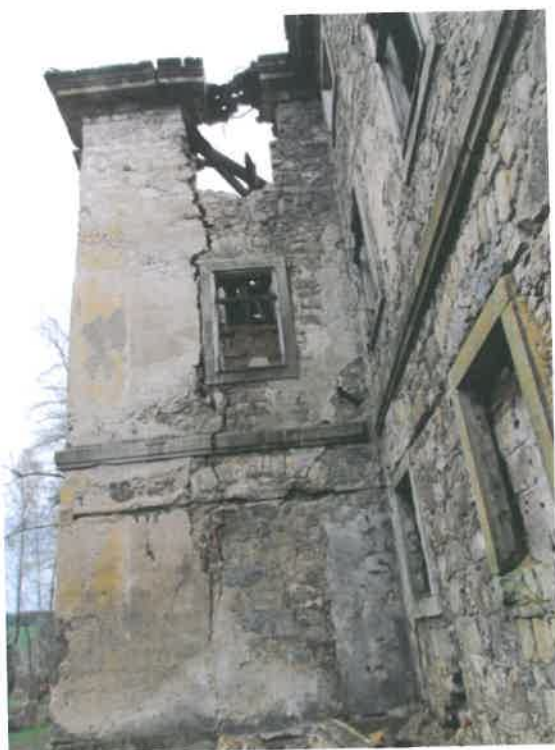
Pohled na nejohroženější část severovýchodního křídla zámku v roce 2013

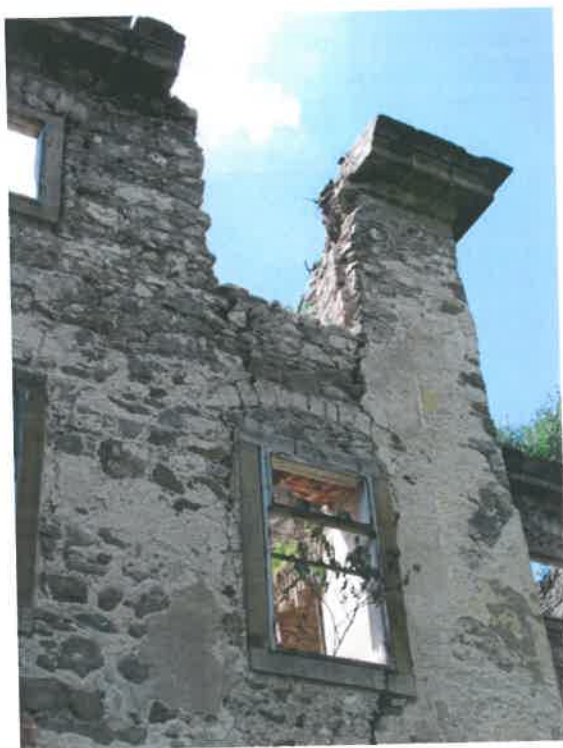
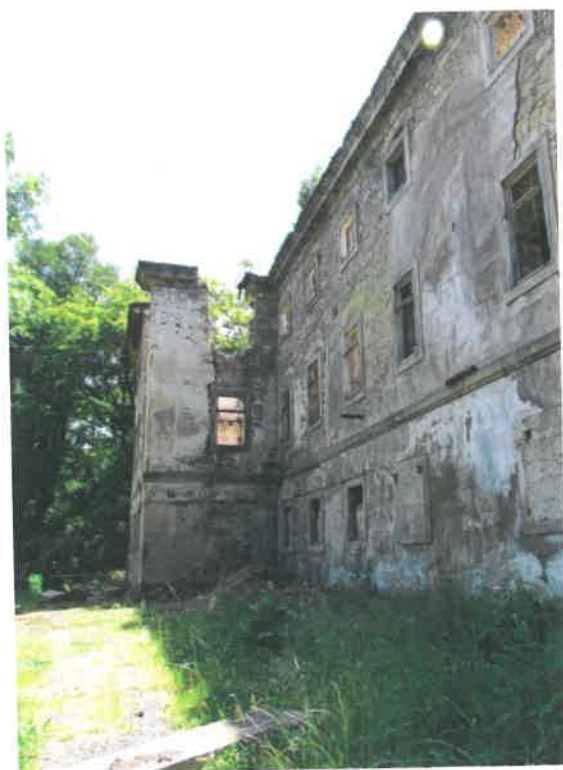
Stejný pohled v roce 2014, ze kterého je zřejmé, že došlo k další destrukci obvodového zdiva

Tento proces byl momentálně zastaven odstraněním zbytků krovů a dřevěných konstrukcí, které staticky ohrožovaly nosné zdivo severovýchodního křídla zámku.

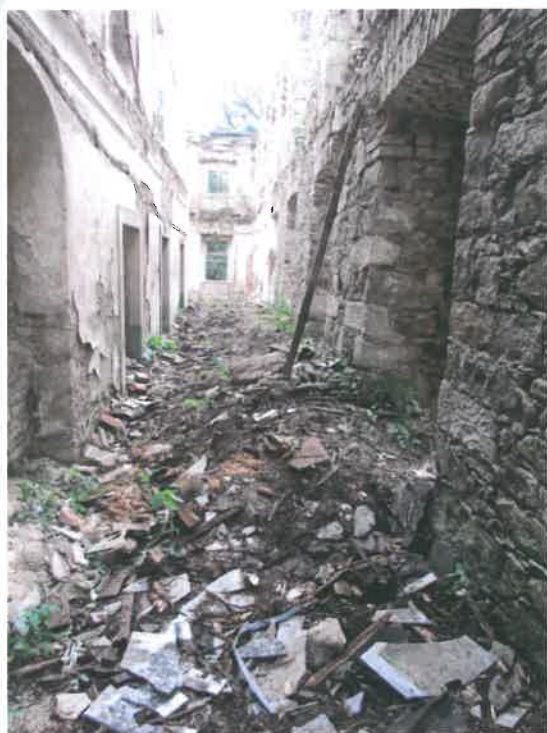
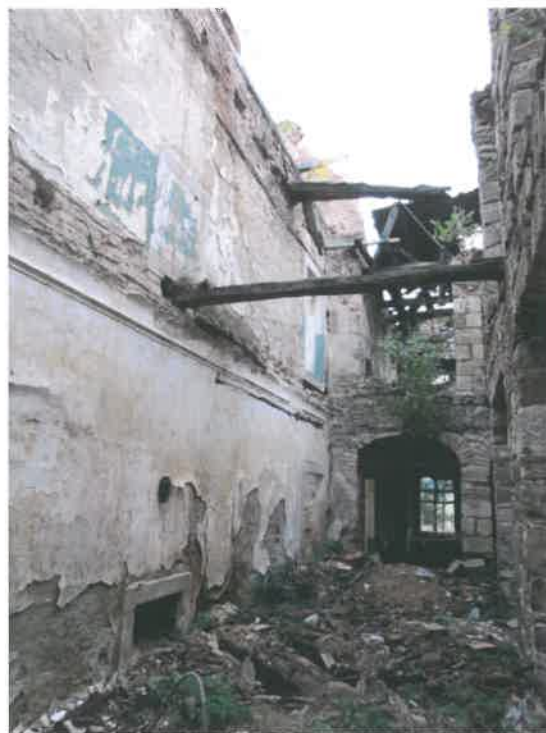
Pohled do spojovací chodby severovýchodního křídla po vyklizení konstrukcí krovu, stav v roce 2013

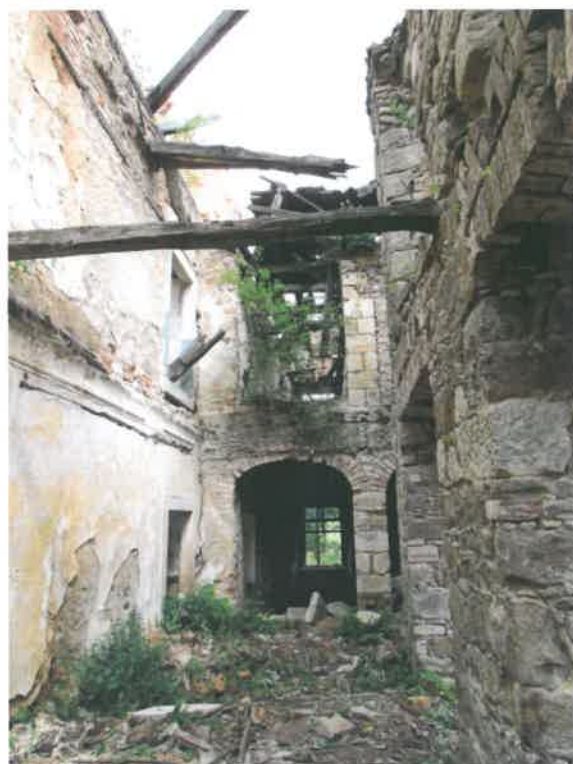
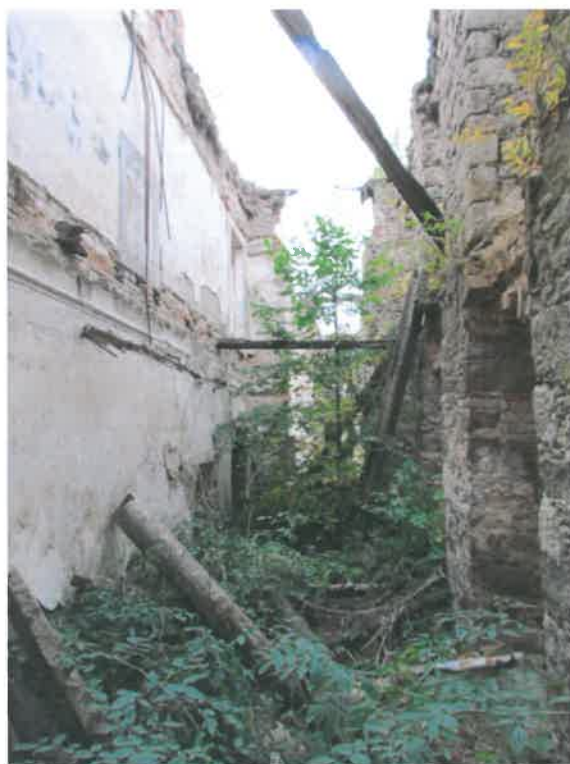
Pohled do spojovací chodby středního křídla po částečném vyklizení konstrukcí krovu, stav v roce 2013

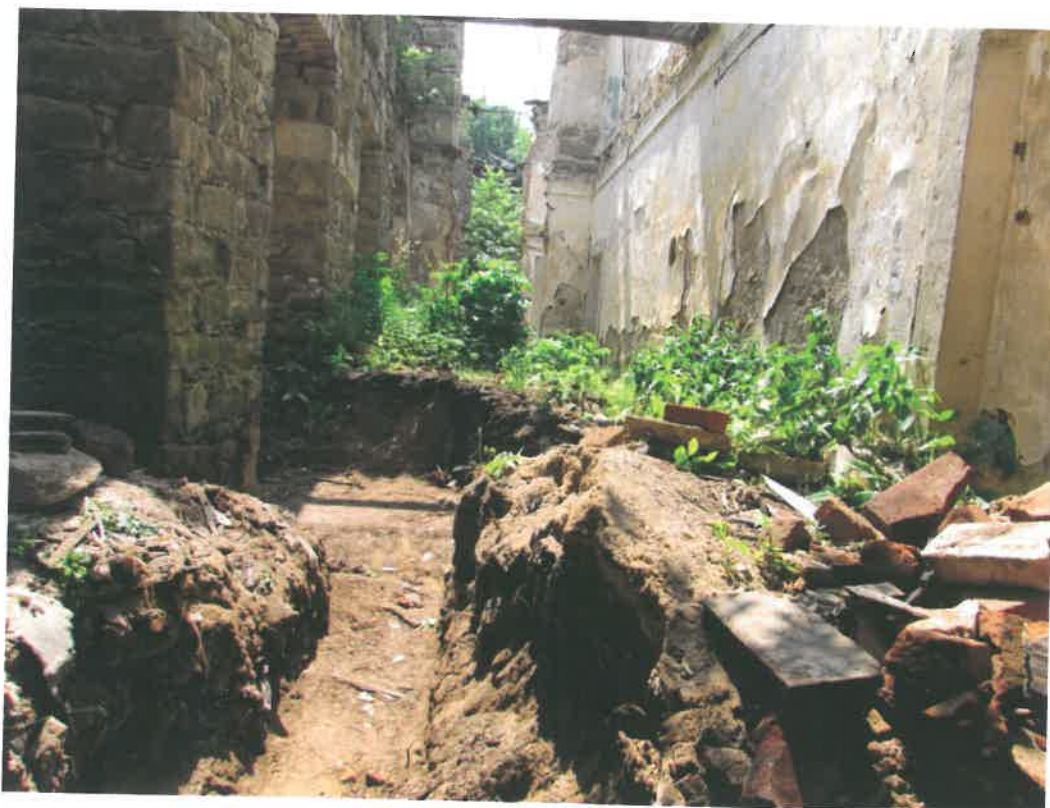
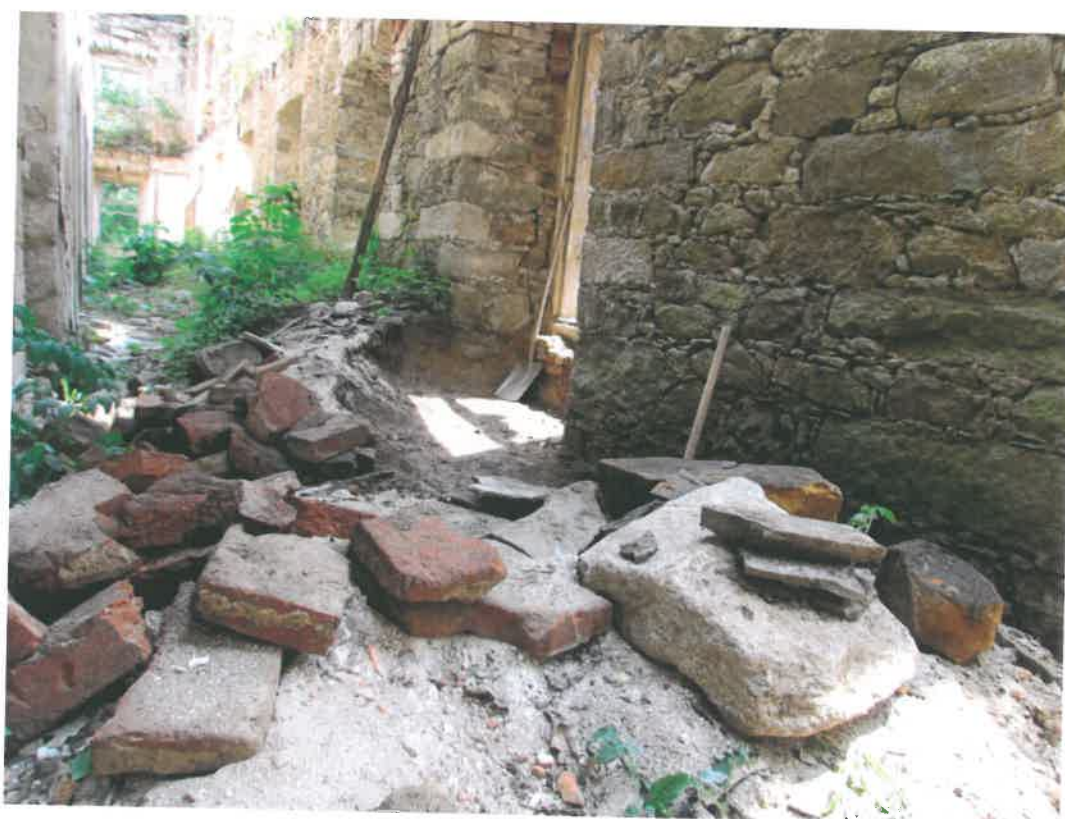
Zahájení odklizení suti ve spojovacích chodbách II. NP Tato činnost zásadním způsobem zajistí statickou stabilitu kleneb I. NP

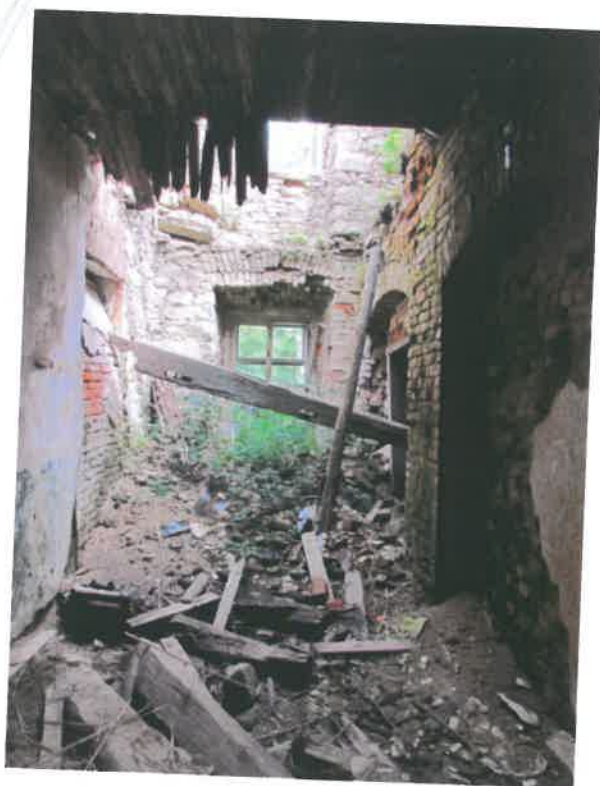
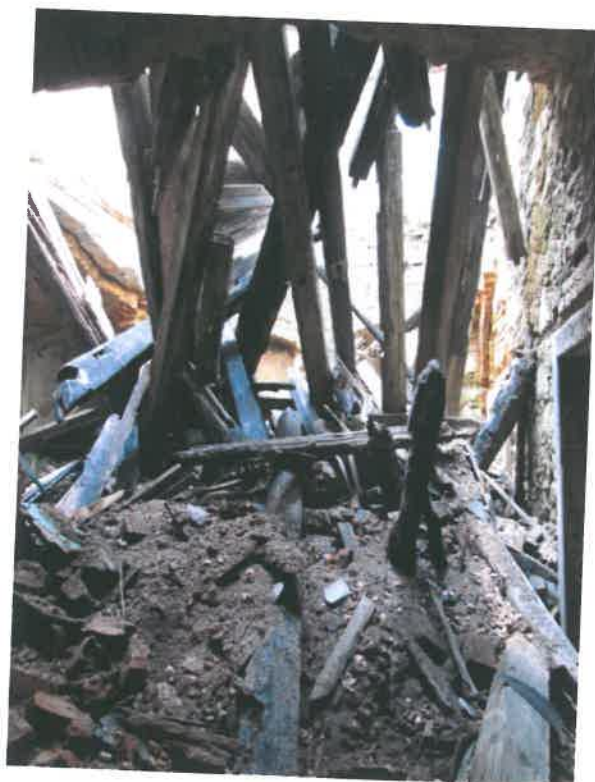
Interiéry místností II. NP severovýchodního křídla zámku, stav v roce 2013

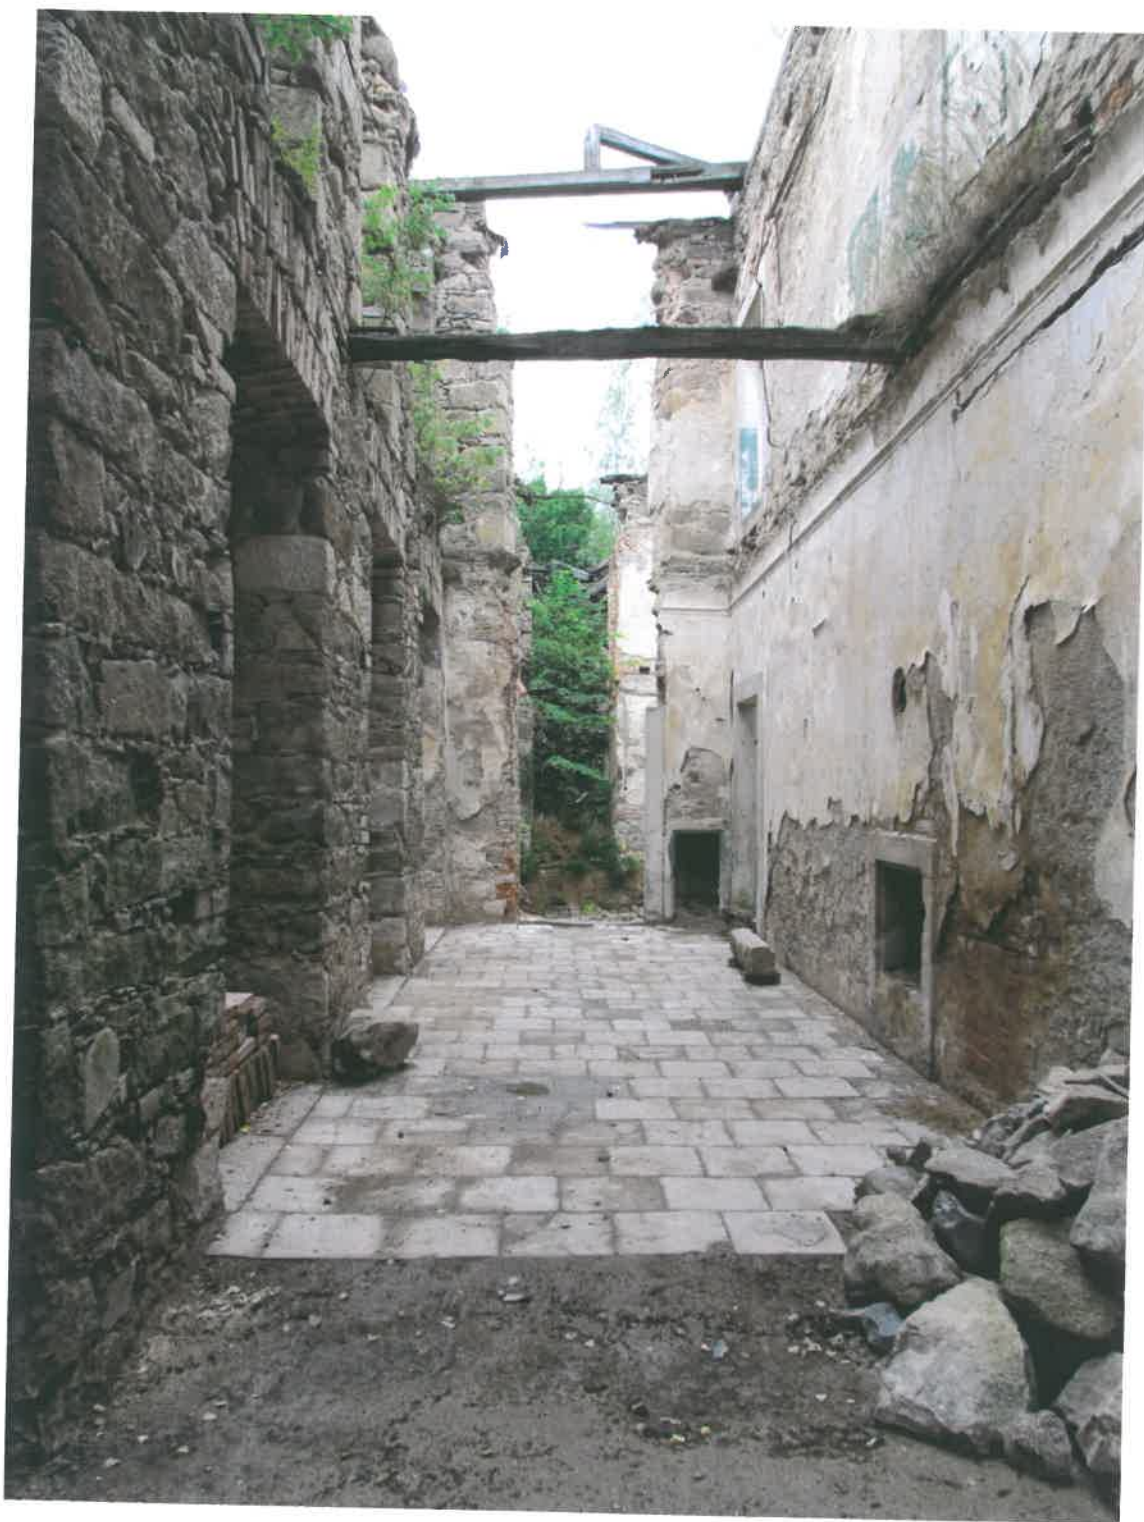
Spojovací chodba středního křídla po odstranění suti. Objevila se původní vcelku zachovalá barokní dlažba.

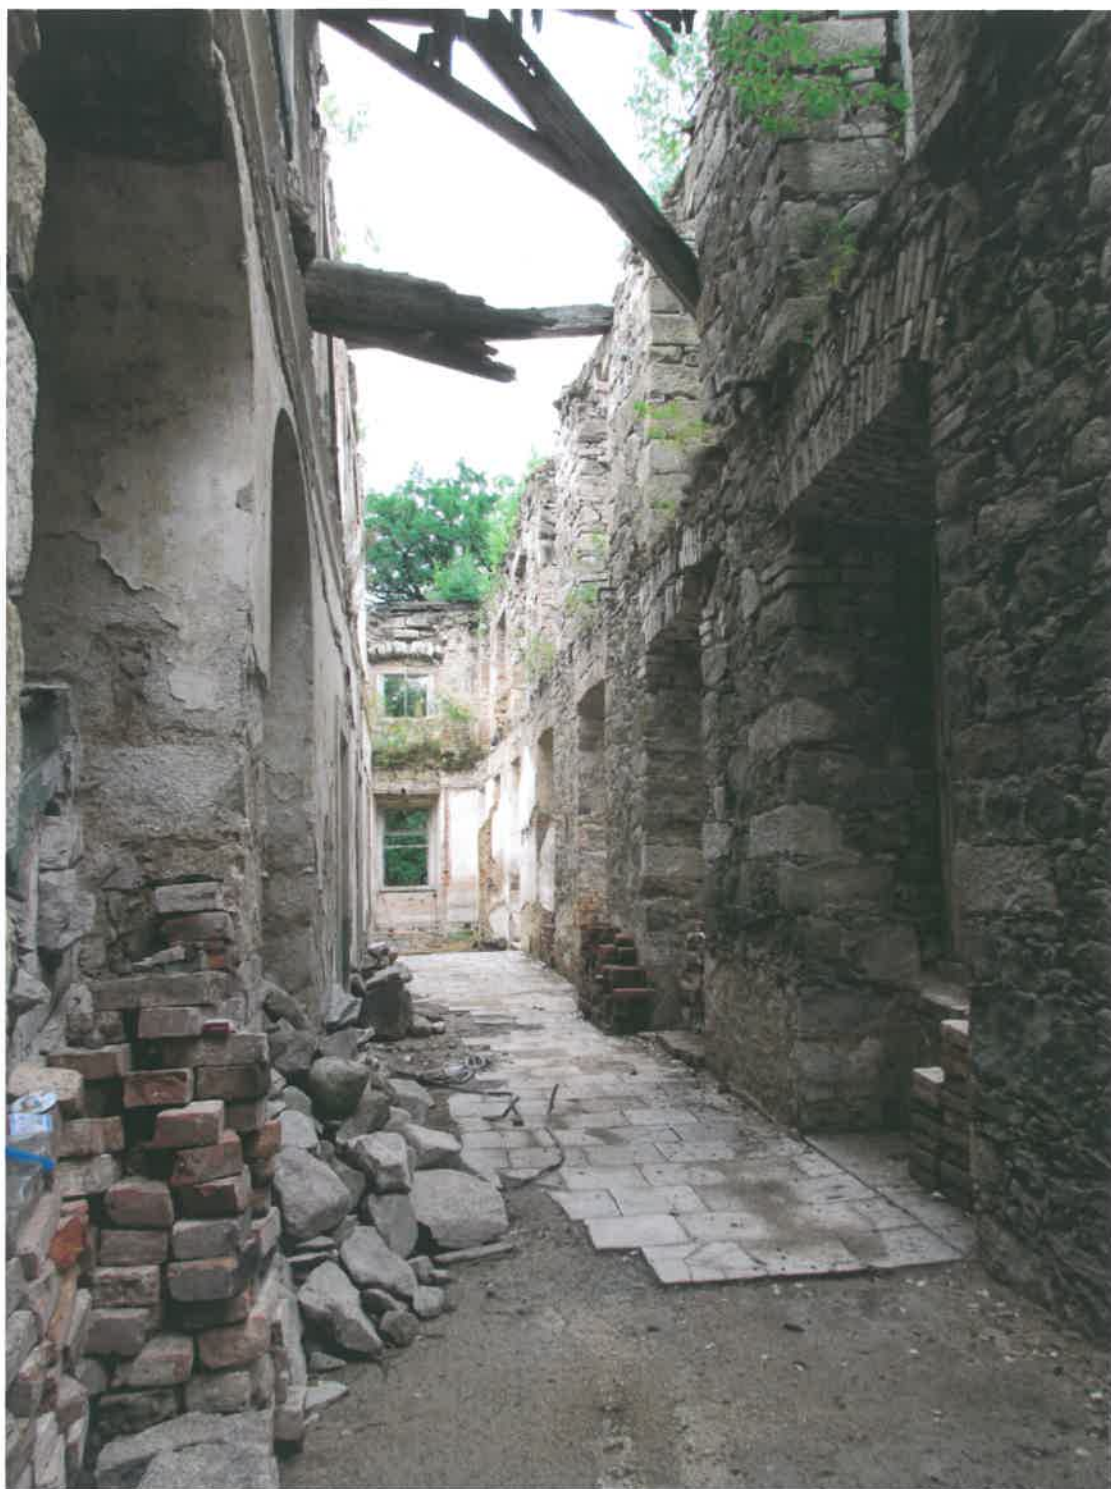
Spojovací chodba severovýchodního křídla po odstranění suti

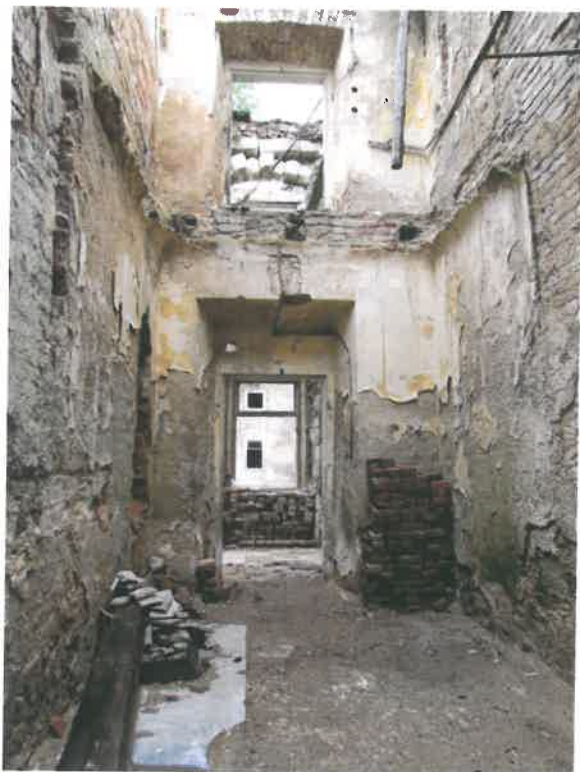
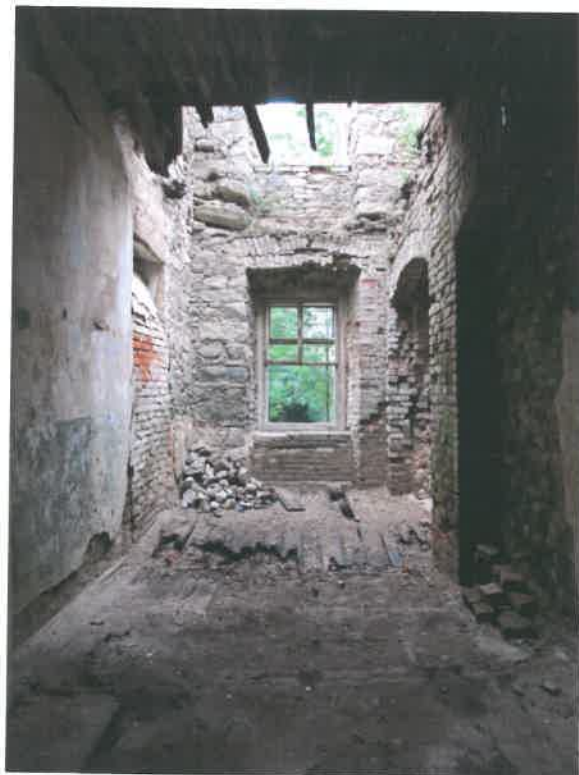
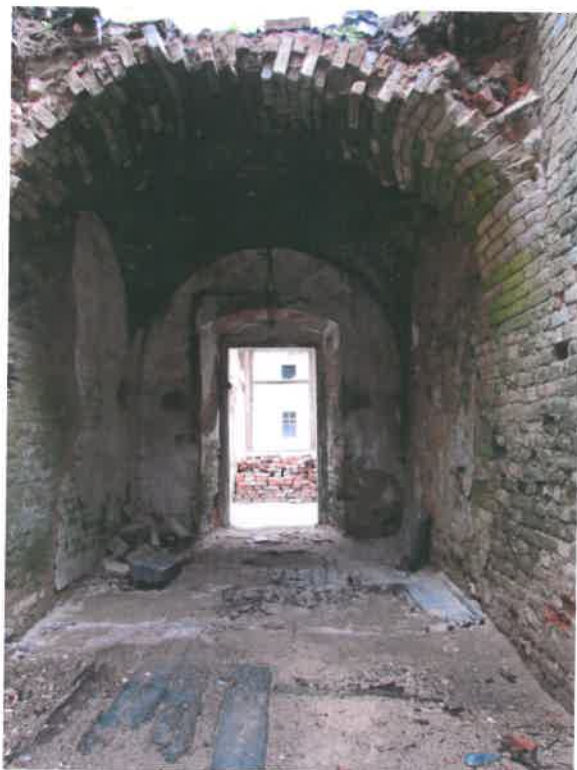
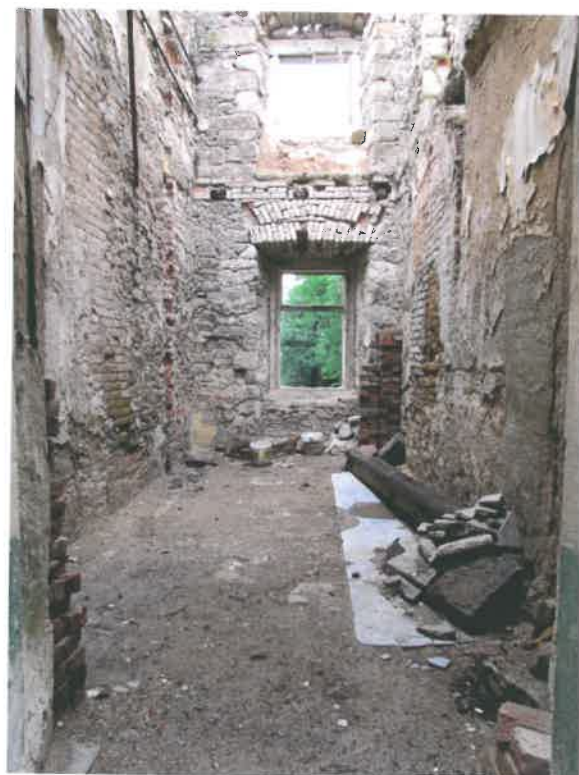
Vyklizené interiéry místností II. NP severovýchodního křídla zámku. Klenutá místnost vlevo dole sloužila původně jako zámecká kaple. Její zvláštností je, že je spojena chodbičkou v síle střední zdi s přízemím, kde se původně nacházela zámecká kuchyně.

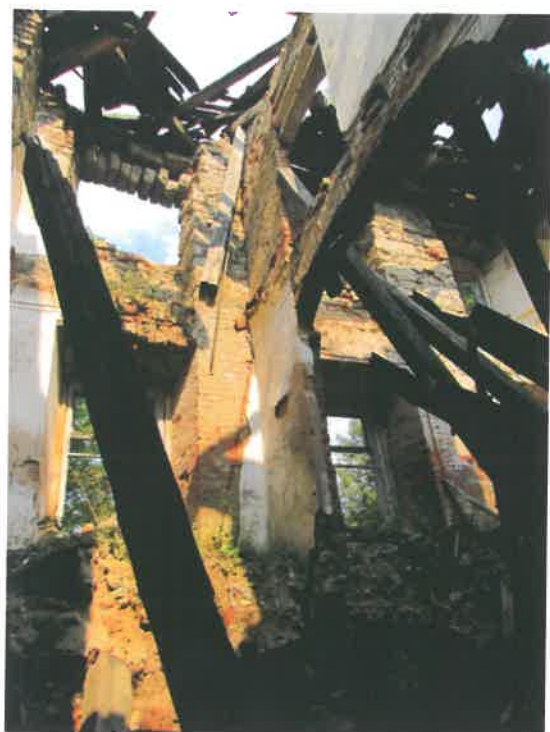
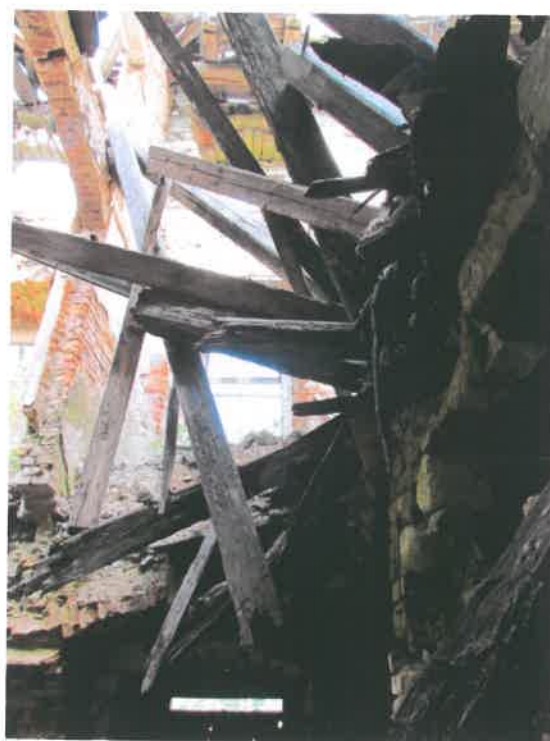
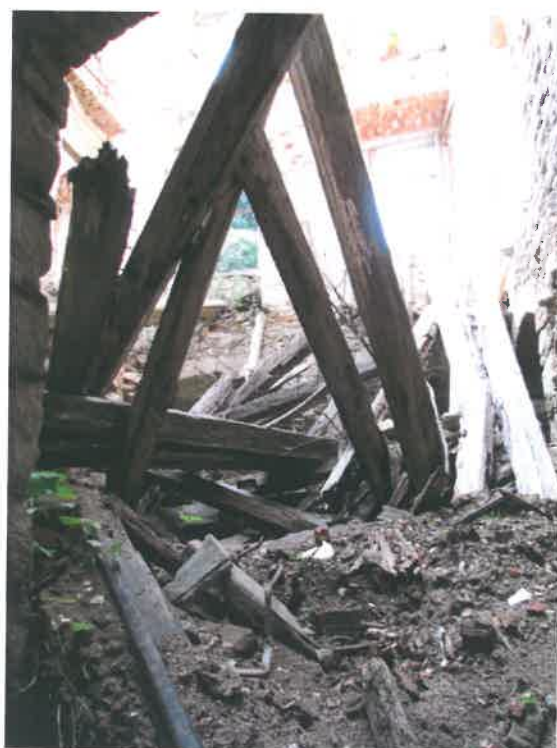
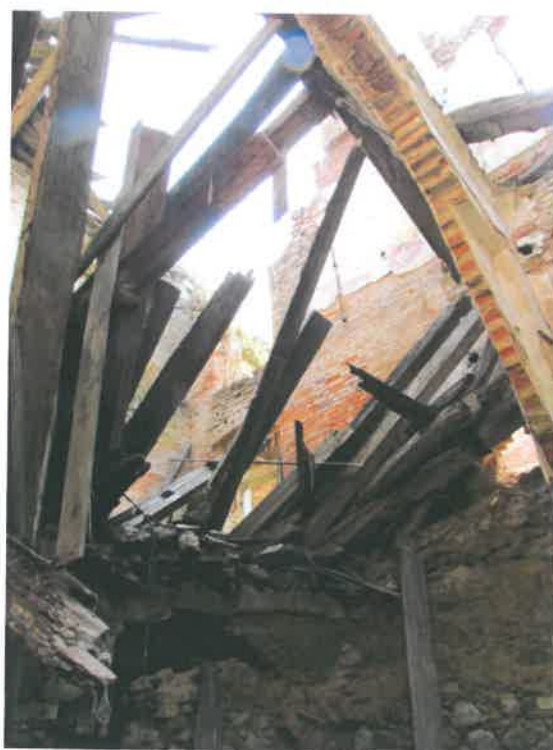
Interiéry východního konce severovýchodního křídla, nejzničenější části zámku před sanací a likvidací trámových konstrukcí a zbytků konstrukcí zděných příček.

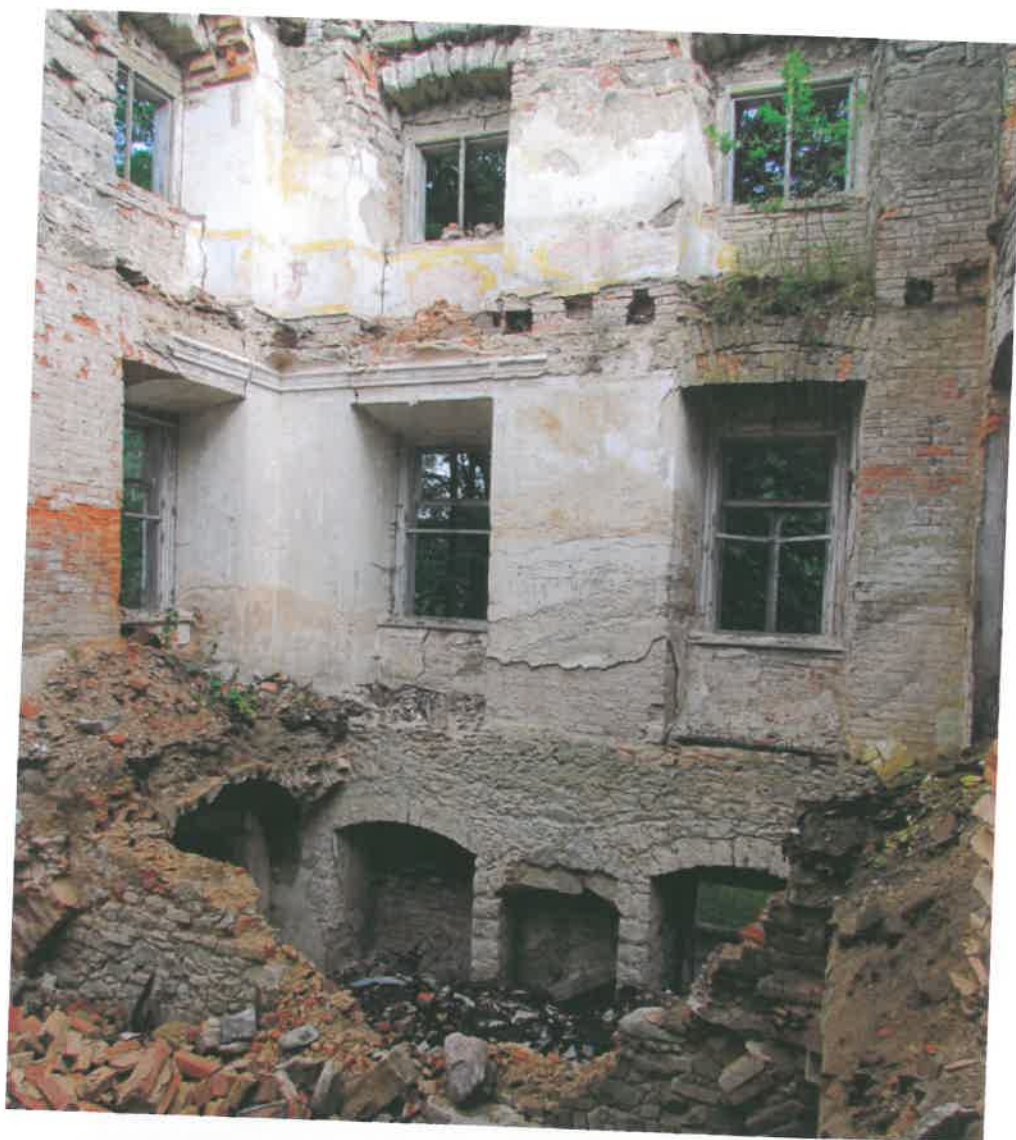
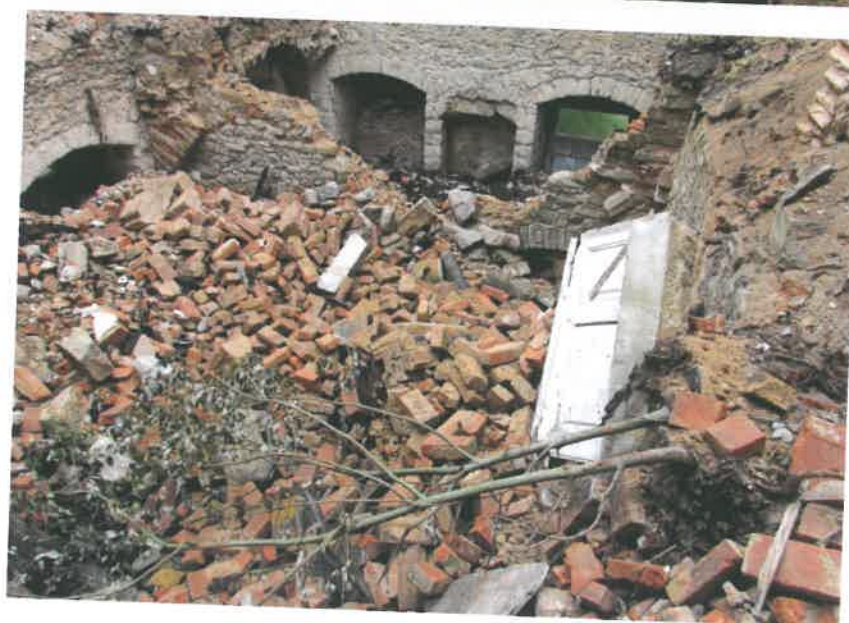
Tentýž prostor po provedené sanaci a před odstraněním zříceného zdiva

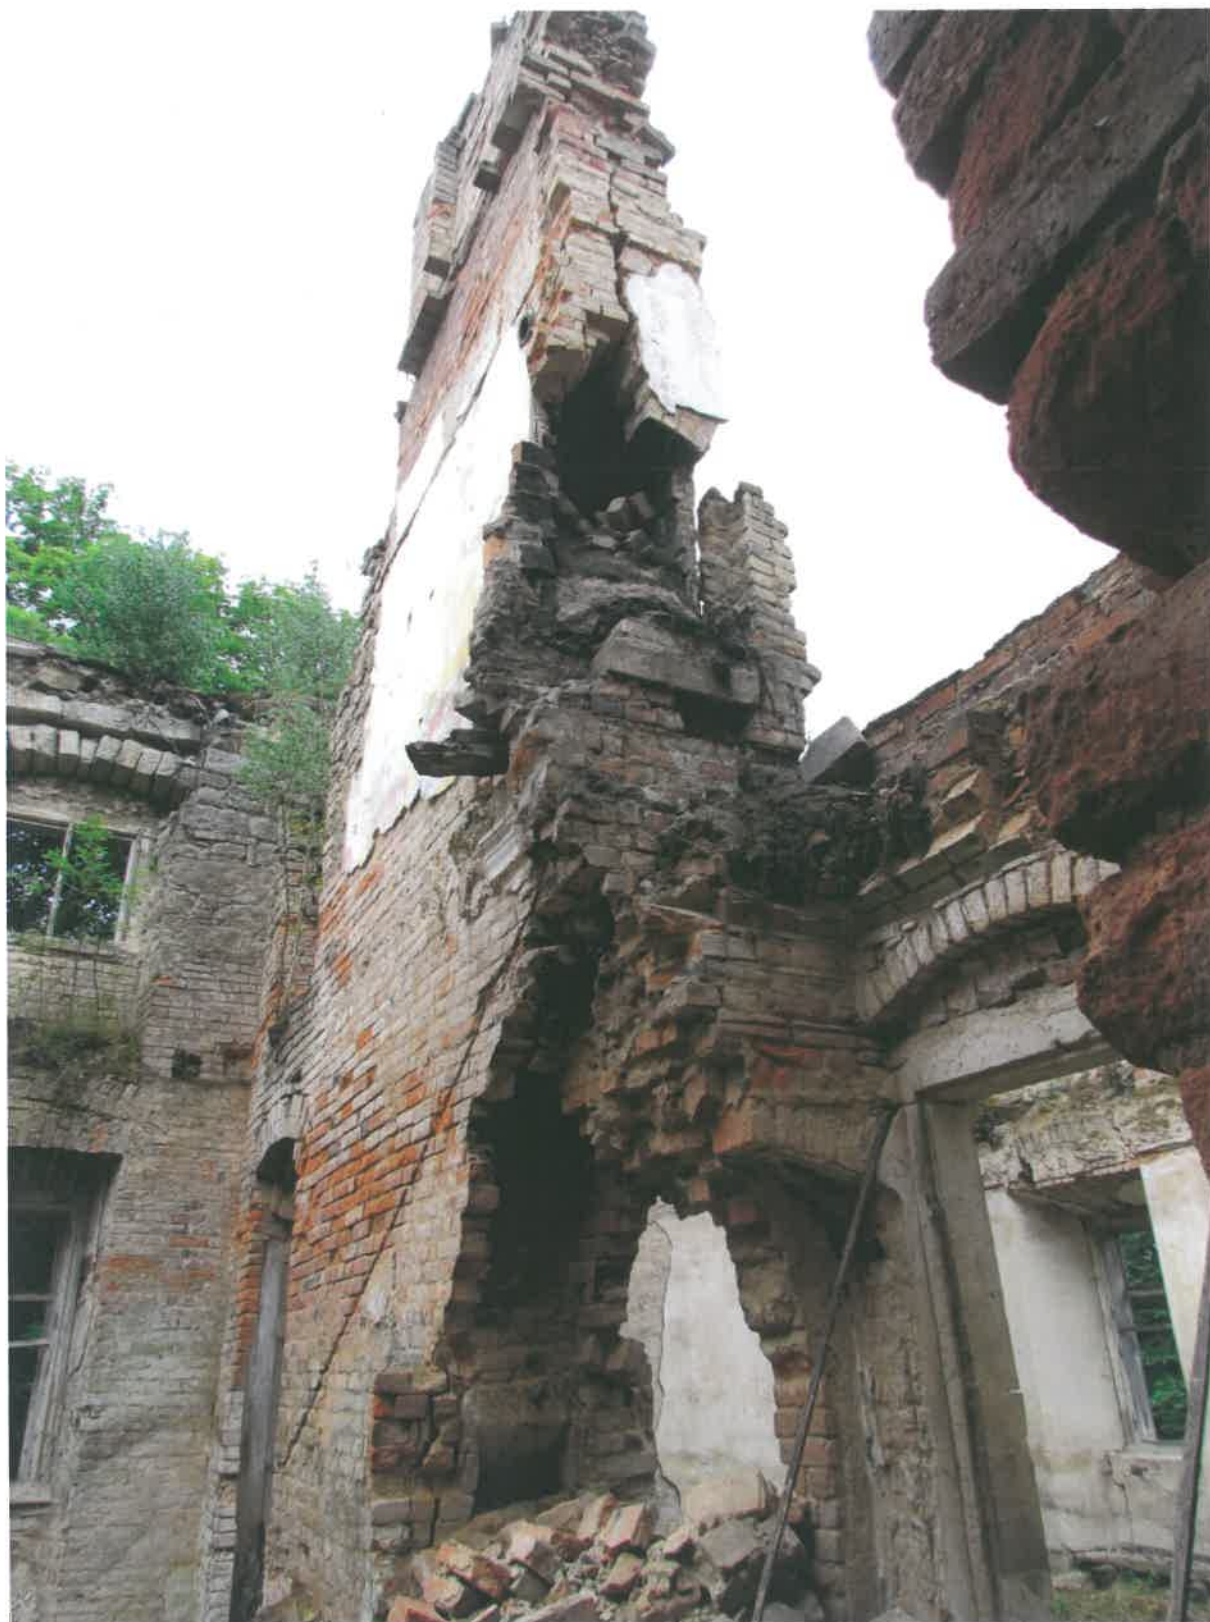
Dosud stojící střední dělicí příčka s komínovým tělesem, která je momentálně nejproblematictější místem z hlediska statického zajištění objektu. Tento problém je třeba řešit neprodleně, neboť hrozí nekontrolované zřícení zdi a zásadní poničení celého křídla.

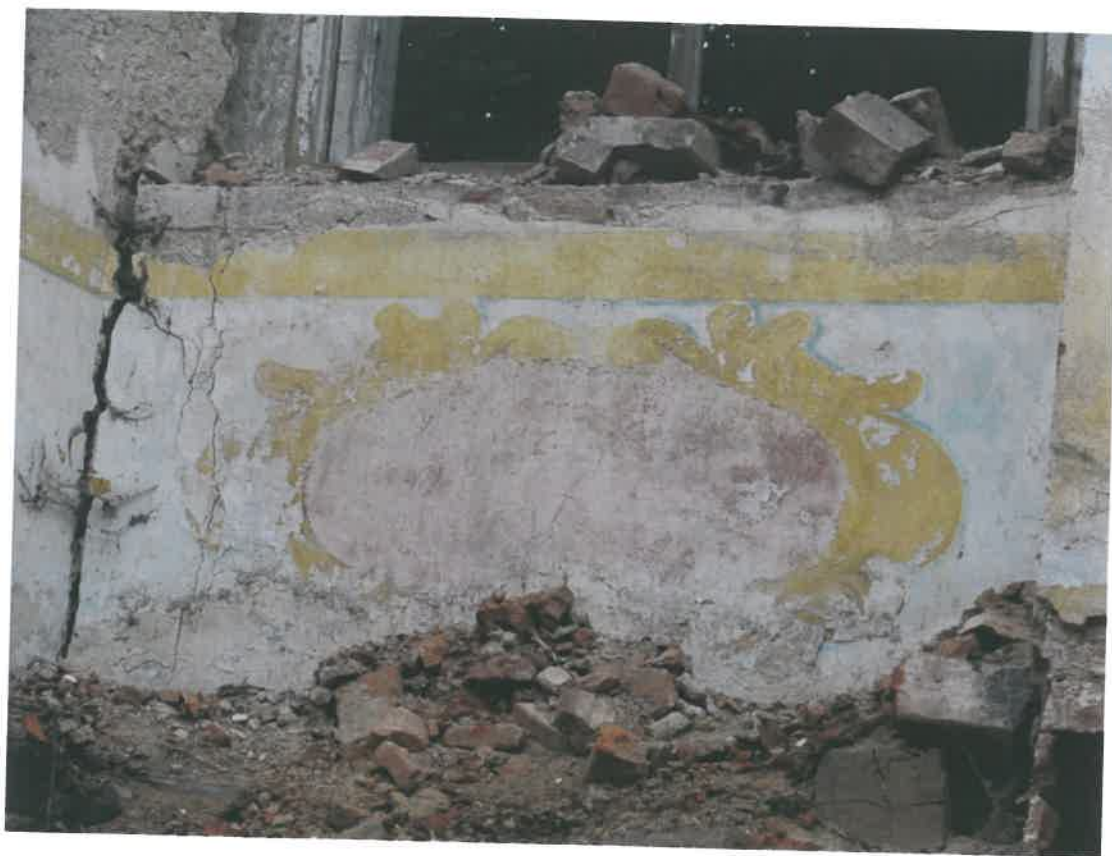
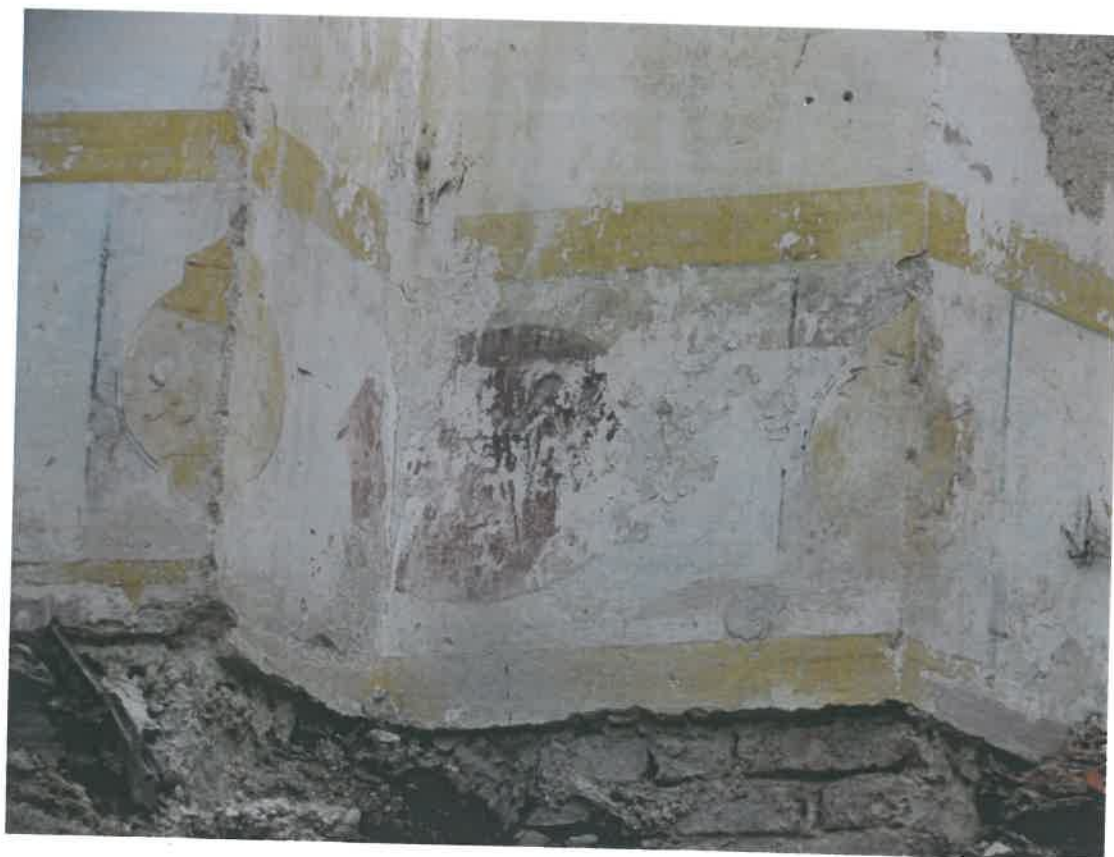
Zachované fragmenty původní barokní výmalby v severovýchodním křídle.
