# STUDIE ZÁPLAVOVÝCH ÚZEMÍ 2019

Podmileský potok - studie záplavového území, aktualizace

ř. km 0,00 – 3,23

| Název části: <b>Technická zpráva</b> | | | Část: | <b>A</b> |

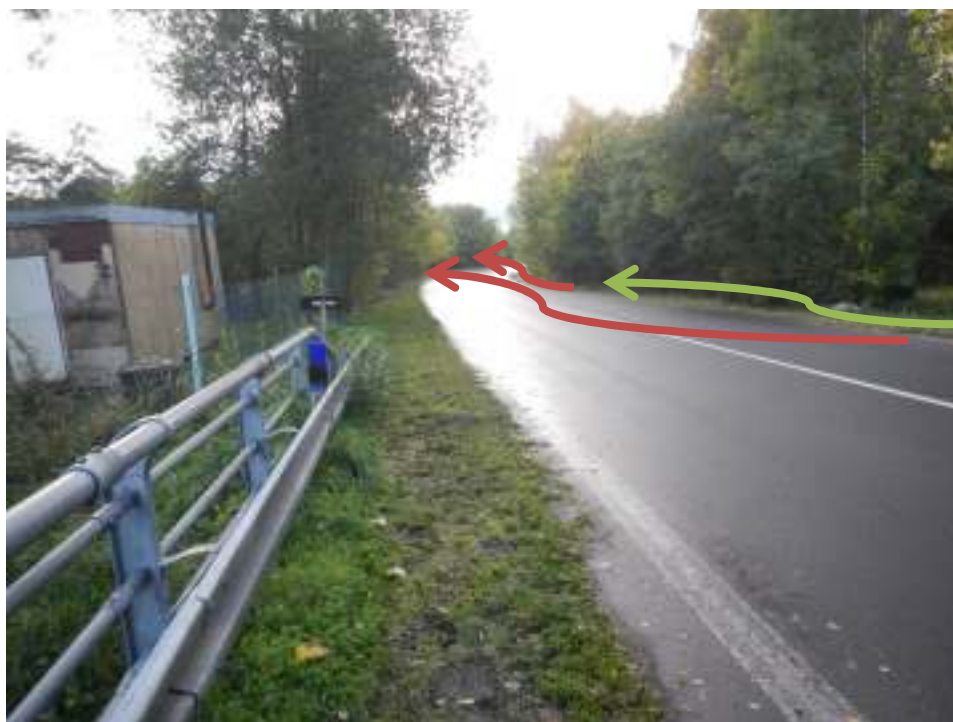
**Q<sub>20</sub>** – Voda vybřežuje do pravobřežního území díky nekapacitnímu objektu 78\_M (ř. km 2,947) a proudí odvodňovací strouhou podél silnice II/224, dokud nedosáhne propustku, kdy po dosažení jeho kapacity se voda přelévá přes silnici II/224 a dále proudí po místní komunikaci intravilánem obce Ciboušov. Hloubka vody se po vybřežení do odvodňovacího kanálu, u objektu 78\_M (ř. km 2,947), pohybuje okolo dvaceti centimetrů, u propustku se hladina mírně vzdouvá, avšak silnice II/224 přelévána není. Po překonání propustku se hloubka vody pohybuje okolo dvaceti centimetrů, dokud nedosáhne místní komunikace v Ciboušově. Zde je odtok již soustředěnější a hloubky dosahují okolo třiceti centimetrů. Následně se částečně tato větev proudění v obci Ciboušov propojuje s pravobřežním vybřežením z koryta, které začíná na ř. km 2,68.

**Q<sub>100</sub>** – Při Q<sub>100</sub> je hloubka v odvodňovacím kanálu podél silnice II/ 224 již natolik velká, že dochází k přelévání silnice a to na třech místech, s nejvyššími hloubkami okolo 15 centimetrů. Voda po překonání silnice proudí otevřeným územím, přičemž první část vybřežené vody se po překonání silnice vlévá zpět do koryta v území od ř. km 2,85 až 2,74. Zbývá dvě přelivná místa se propojují na místní komunikaci nad Ciboušovem, přičemž hloubky zde dosahují až padesáti centimetrů. V intravilánu obce Ciboušov se tato větev spojuje s pravobřežním vybřežením z koryta v ř. km 2,68.

Obrázek 1 – Směr proudění při Q<sub>20</sub> (zelená šipka) a při Q<sub>100</sub> (červená šipka)

**Objekt 78\_M** - Udržovat průtočnost objektu.

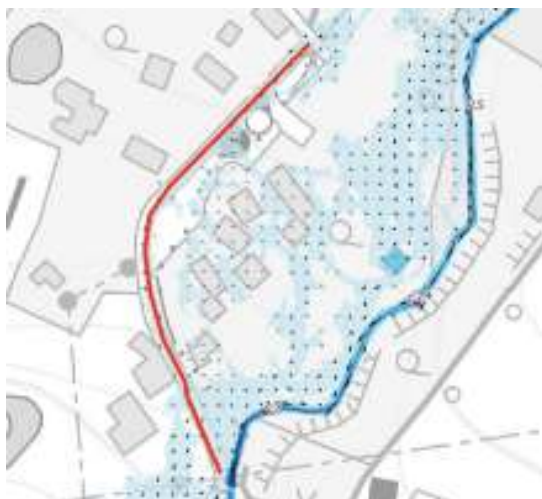
**Obrázek 2 – Rozliv v zástavbě a soustředěný odtok po místní komunikaci (červená křivka)**

Voda se vrací zpět ke korytu po místní komunikaci (obr. 2 – vyznačenou červenou linií a obr. 3) a u mostu 74\_M (ř. km 2,266) voda pokračuje v proudění mimo koryto přes pozemky zemědělské usedlosti. Kategorie povodňového ohrožení převážně střední, vysoké ohrožení se mimo koryto vyskytuje na ř. km 2,07 – 1,92 v bezprostřední blízkosti koryta.

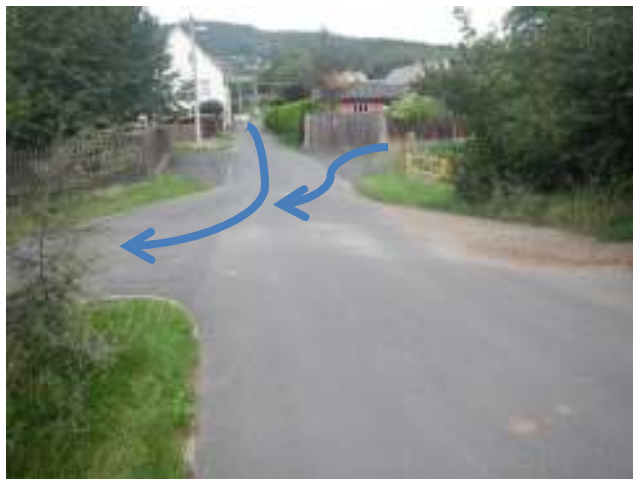
**Q<sub>100</sub>** – Vybřežení se projevuje ve stejném úseku jako při Q<sub>5</sub> a Q<sub>20</sub> přičemž rozliv v tomto úseku má obdobný charakter jako při Q<sub>20</sub> s tím rozdílem, že hloubky v soustředěném odtoku po místní komunikaci dosahují až šedesáti centimetrů. Průměrná hloubka se v zaplaveném pravobřežním inundačním území pohybuje okolo 10 - 15 centimetrů. Po opětovném spojení do souvislého odtoku přes místní komunikaci u objektu 74\_M (ř. km 2,266) hloubky dosahují až třicet centimetrů.

**Obrázek 3 – Rozliv v zástavbě se soustředěným odtokem po místní komunikaci a vybřežením do pravobřežního území u objektu 74\_M (ř. km 2,266)**

**Objekt 74\_M** - Při případné rekonstrukci zvážit hydraulicky vhodnější (kapacitnější) řešení.

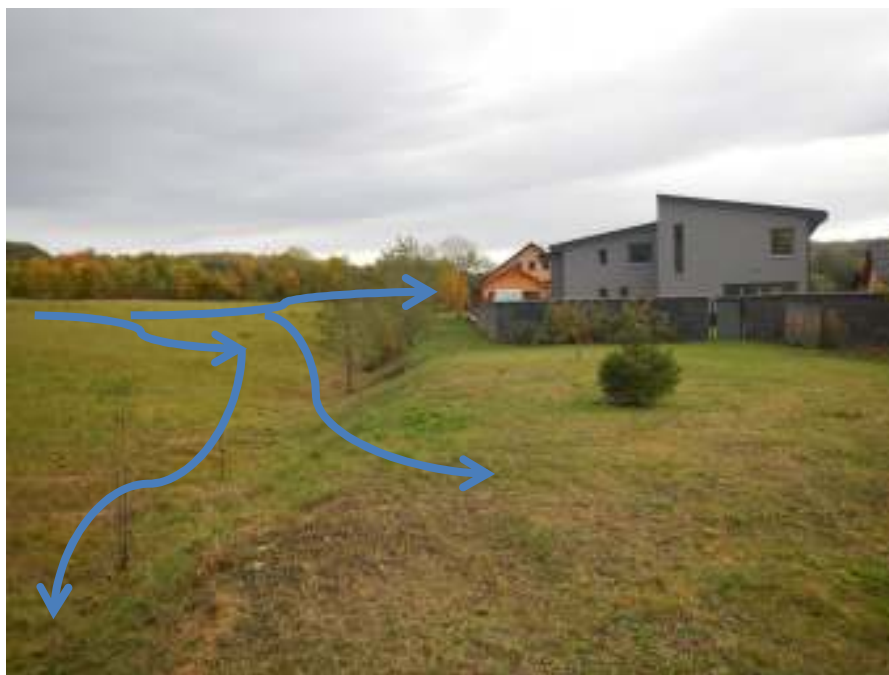
Obrázek 4 – Směr proudění a přelévání protipovodňové hráze

– Při současném stavu je nynější hráz přelévána i při průtoku Q<sub>5</sub> (v části blíže u koryta) při vyšších objemových průtocích pak na několika místech. Navrhované navýšení zemní protipovodňové hráze, **při zachování současného stavu koryta a objektů nad tímto úsekem**, má za cíl zamezit přelévání vody do min. průtoku Q<sub>100</sub> do území vilové zástavby obce Miřetice u Klášterce n. O. Navýšení stávající hráze je nutné navrhnout komplexně se zahrnutím dalších případných úprav koryta a břehů a posoudit na matematickém modelu tak, aby řešení zabránilo rozlivu do intravilánu a nezpůsobilo zhoršení odtokových poměrů (případně nárůst povodňových škod).

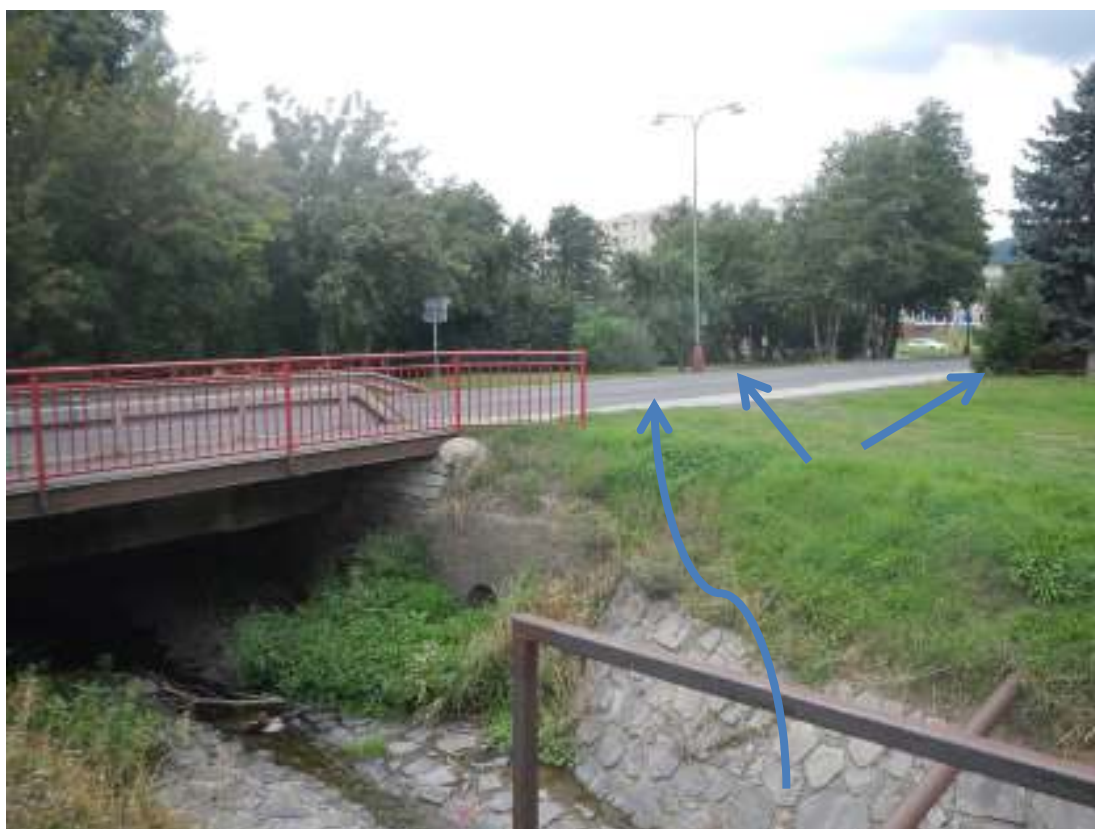
Voda zde vybřežuje kvůli nízké kapacitě koryta, jež je škrcena sítěmi 51\_S (ř. km 0,780) a díky nekapacitnímu mostu 49\_M (ř. km 0,766). Vzduť hladina následně zaplavuje přilehlou zástavbu. Voda u objektů zpočátku dominantně vybřežuje do pravobřežního území (obr. 6), podél ulice Petléřská, a zaplavuje několik obytných domů, včetně objektu strojovny bezprostředně vedle koryta, dosahující vysokých hloubek s ustupující tendencí směrem od koryta. Kategorie povodňového ohrožení je v pravém inundačním území vysoká. Při vyšších objemových průtocích se voda přelévá i přes ulici Petléřská a proudí dál ulicí Královéhradecká (hloubky při  $Q_{100}$  do deseti centimetrů), kde se stahuje skrze park zpět ke korytu. Při vyšších průtocích dochází i k vybřežení do levobřežního území (obr. 7), kde se voda přelévá přes ul. Petléřská s hloubkami do 25 centimetrů.

Obrázek 6 – voda se u objektu 51\_S (ř. km 0,780) a 49\_M (ř. km 0,766) vylévá z koryta do pravobřežního území, přelévá se přes ulici Petléřská a zaplavuje širší okolí

**Objekt 51\_S** - Zvážit vymístění sítí z průtočného profilu.

**Objekt 49\_M** - Zvážit zkapacitnění objektu

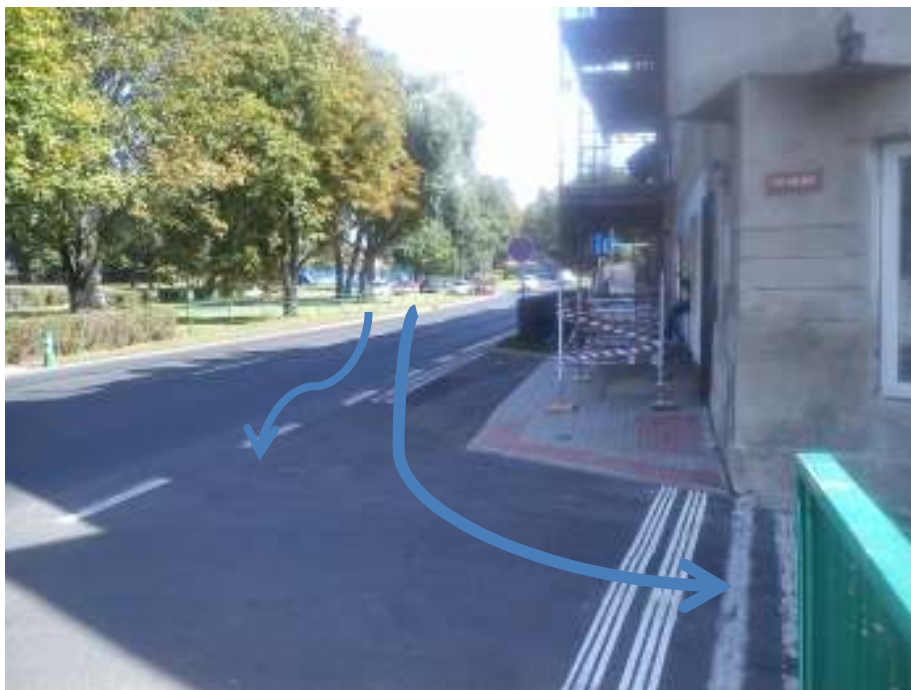
Obrázek 8 - Vybřežená voda se přelévá přes ulici Chomutovská a proudí dále ulicí Pod Skalkou

Přitékající voda proudící inundací, mezi ulicemi Chomutovská a Královéhradecká, soustředěná podél koryta, dosáhne objektu 38\_M (ř. km 0,469), který je kapacitní jen pro  $Q_5$ . Část vybřežené vody v levobřežním území, která se nevrací zpět do koryta, se přelévá přes ulici Chomutovská, přičemž kategorie povodňového ohrožení je zde vysoká. Dále pak voda proudí ulicí Pod Skalkou (obr. 8).

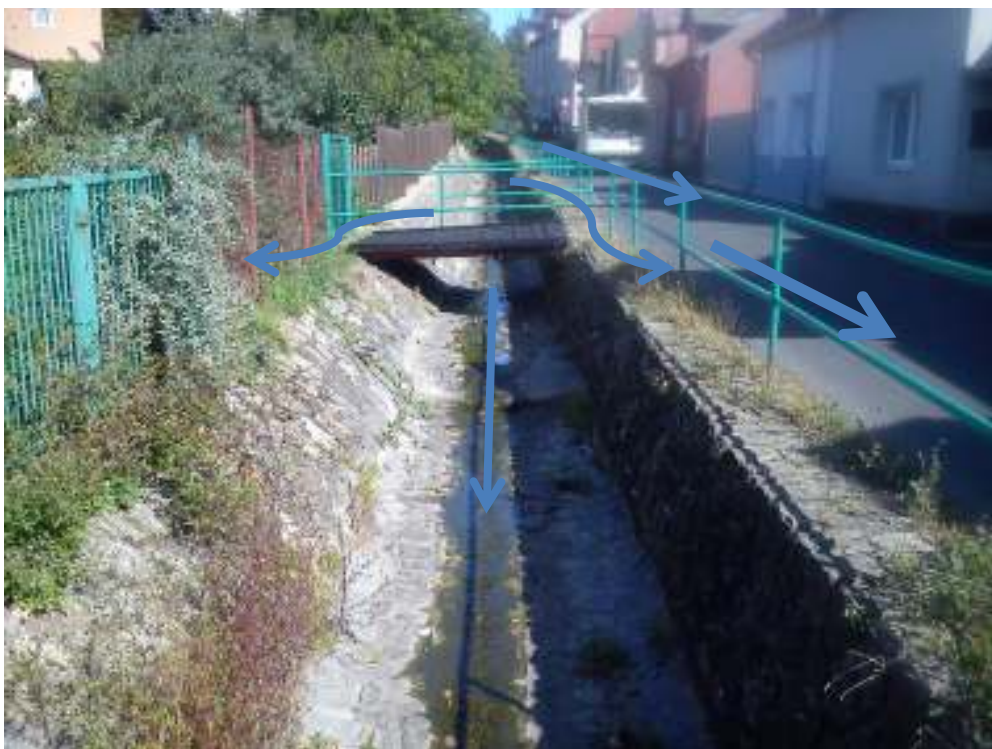
Obrázek 9 - Voda díky třem nekapacitním objektům vybřežuje do levobřežního a pravobřežního území, kde proudí podél linie zástavby v ulici Pod Skalkou

Voda na ř. km 0,38 – 0,34 protéká skrze několik nekapacitních objektů, které způsobují vybřežení vody z koryta zejména do pravobřežního území, kde jsou zahrádky, ale i do levobřežního území, kde voda proudí ohraničená linií zástavby v ulici Pod Skalkou s hloubkou dosahujícími až padesáti centimetrů (obr. 9).

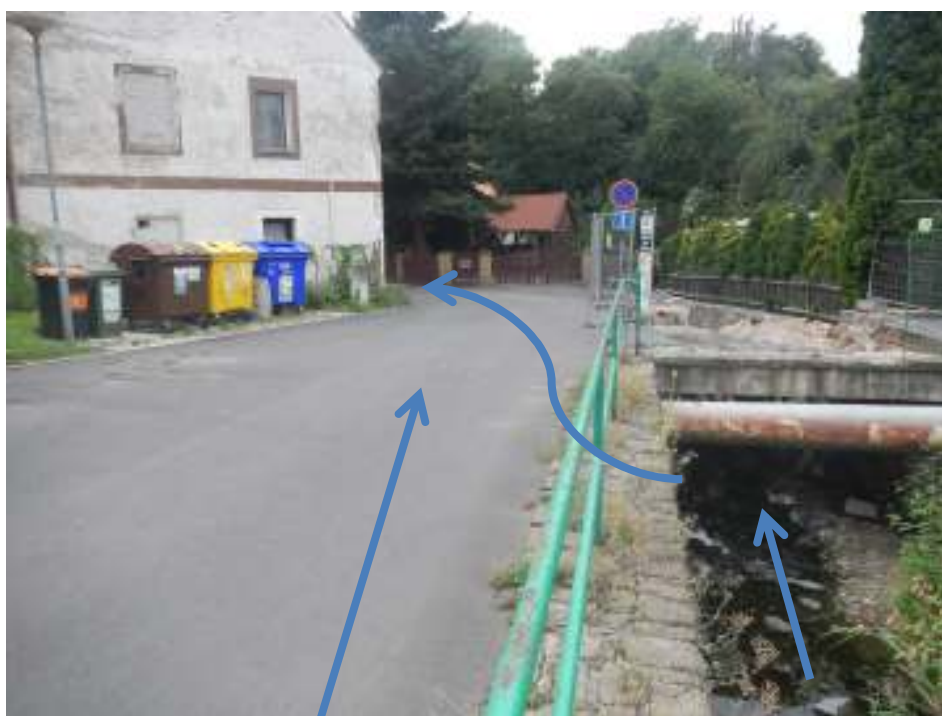
Obrázek 10 - Vybřežení vody do levobřežního území a soustředěný odtok ulicí Pod Skalkou

Na ř. km 0,26, hned za soutokem s Kláštereckým potokem po směru proudění vody, následují objekty 20\_M (ř. km 0,262) a 21\_S (ř. km 0,264), které vzdouvají hladinu a způsobují vybřežení vody do levobřežního území, kde voda následně pokračuje v proudění ulicí Pod Skalkou, sevřená mezi obytnými domy, s hloubkami až dvacet centimetrů (obr. 10).
