# Znalecký posudek

číslo 4-1/2019

**Pád skalního bloku z pozemku p.č. 2834/2  
k.ú. Děčín na silnici č. I/62**

**Posudek je určen pro správní řízení**

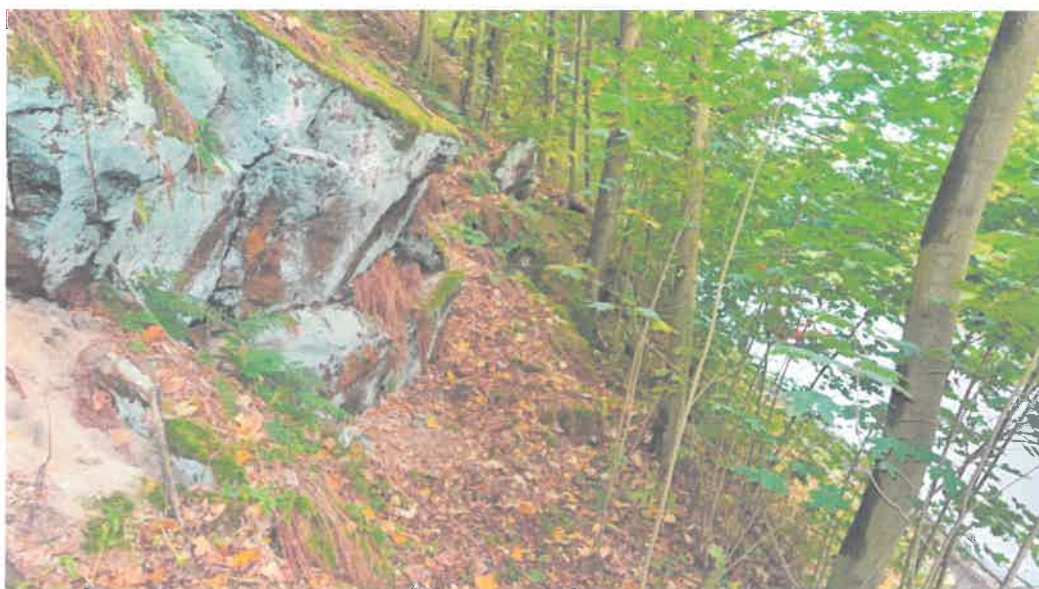
**Obr. 10**

snímek pořízený ze skalního svahu na nejbližší okolí odlučného místa části skalního bloku zříceného na komunikaci č. I/62 před projíždějící vozidlo dne 12.12.2016; mezi větvemi lze rozeznat projíždějící vozidlo

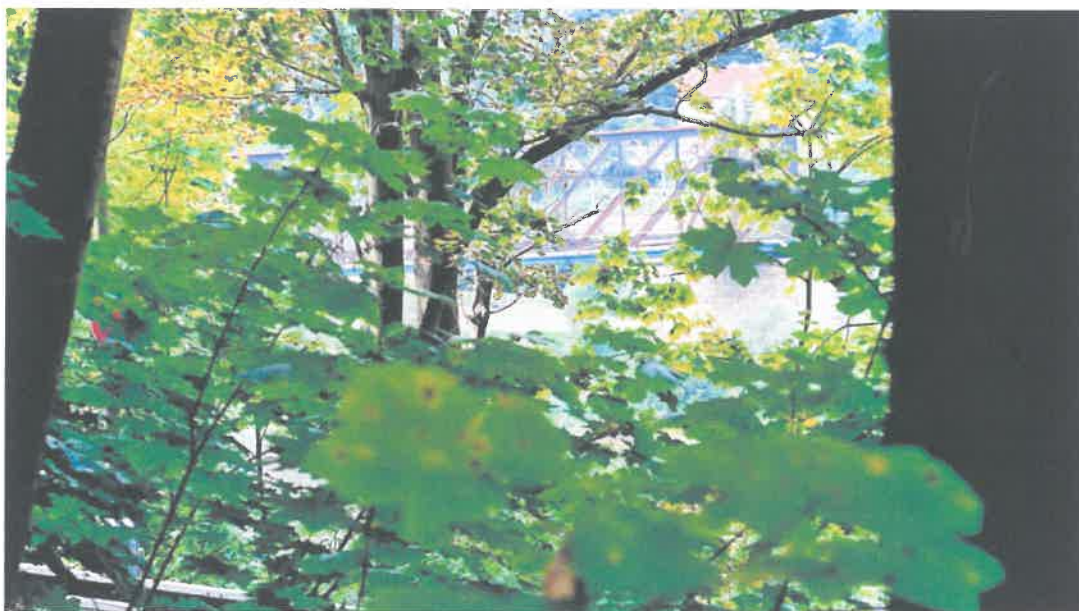
**Obr. 18**

snímek ze skalního svahu vpravo od odlučného místa části skalního bloku – mezi větvemi prosvítá příhradová konstrukce železničního mostu přes Labe, při levém okraji dopravní značka „zákaz zastavení“ – viz snímky čís. 2, 3 a 4

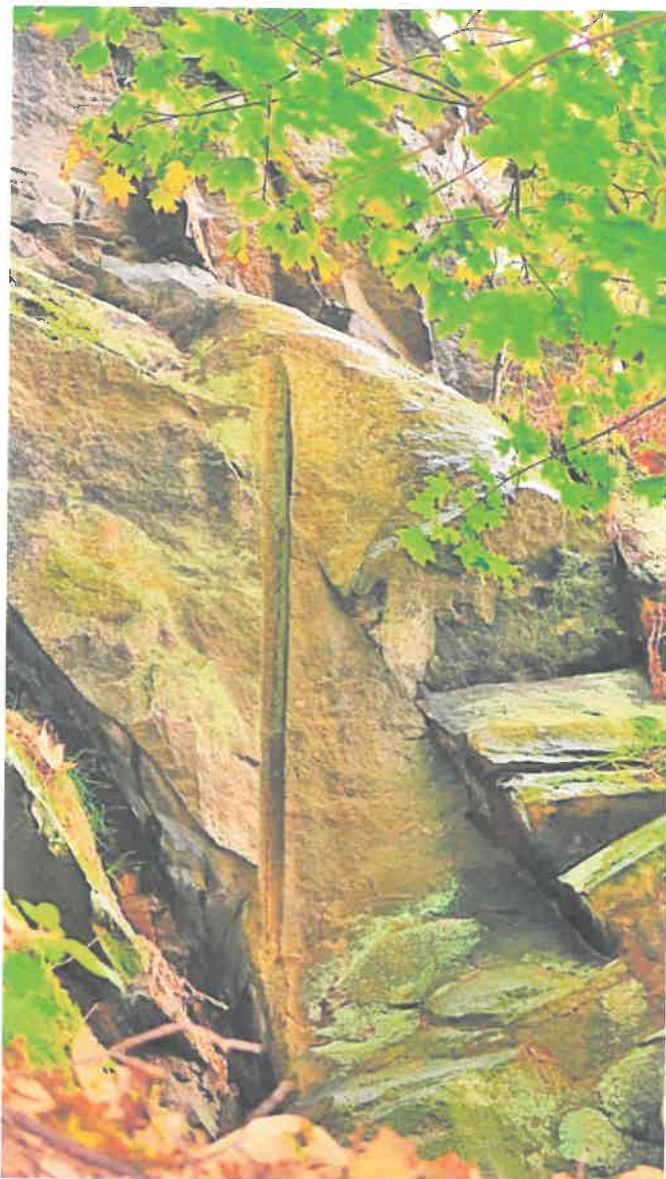
**Obr. 38**

pohled na skalní stěnu v místě výrazné erozní rýhy oddělující Leopoldovu výšinu od Kvádrberku v místě jejího ústí u silnice č. I/52 - stopy po svislých vývrtech pro trhačí práce v období budování silničních zářezů při stavbě silnice Děčín - Hřensko

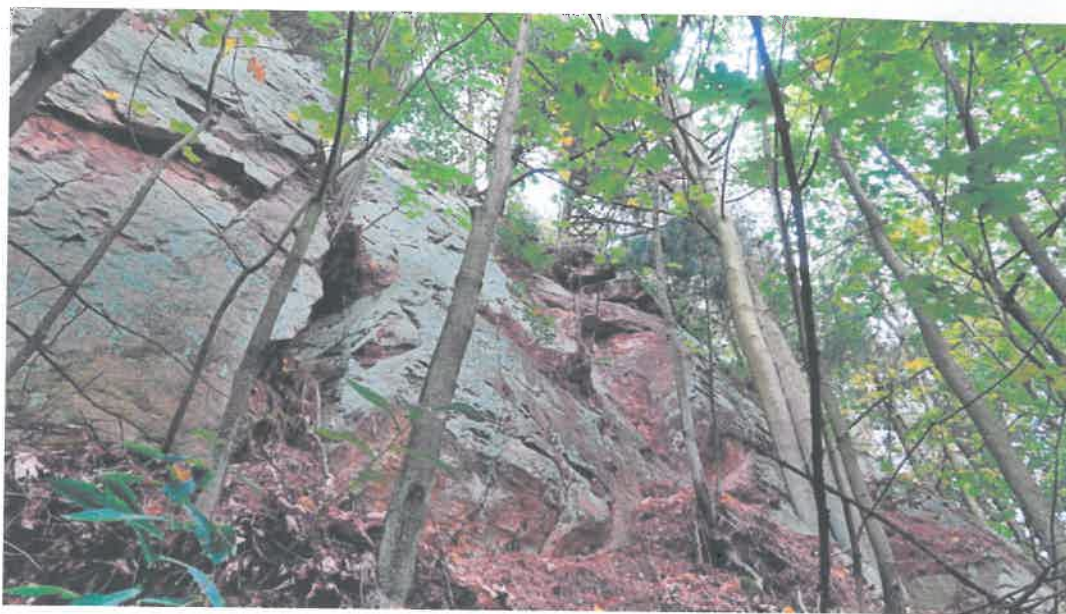
**Obr. 40**

pohled na skalní stěnu těsně vedle sil. č. I/62 cca o 10 - 20 m od pádu skalního bloku ze dne 12.12.2016 směrem k Loubí

k) skalní převisy v téměř kolmých skalních stěnách – viz Obr. 40 až 42

- a) okamžité odstranění všech labilních a od masivu separovaných skalních bloků a balvanů, které se vyskytují ve skalních svazích v blízkosti komunikace
- b) prořezávka a odstranění dřevin uchycených a rostoucích výlučně ve skalních puklinách (dřeviny a křoviny rostoucí mimo pukliny a skalní rozsedliny mohou mít naopak pozitivní funkci omezení a zachycení případného pádu balvanů a menších skalních bloků)
- c) periodická kontrola 1 – 2 x ročně s následnou údržbou ve smyslu opatření, navržených výše
- d) dodržování platných zákonů a vyhlášek, zejména prováděcí vyhlášky č. 104/1997 Sb. k zákonu o pozemních komunikacích

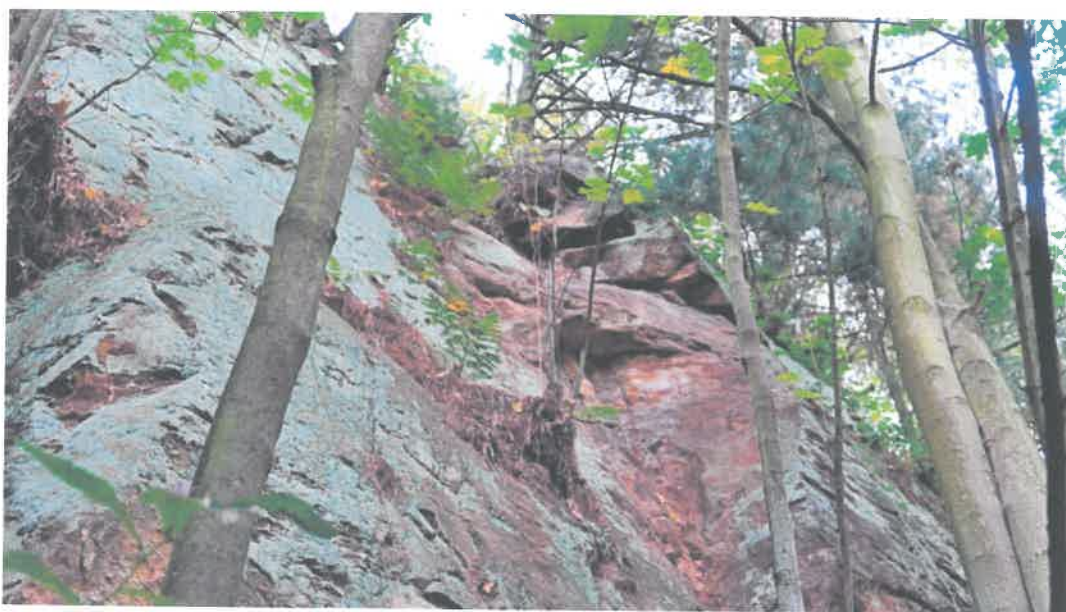
**Obr. 41**

detail předešlého snímku

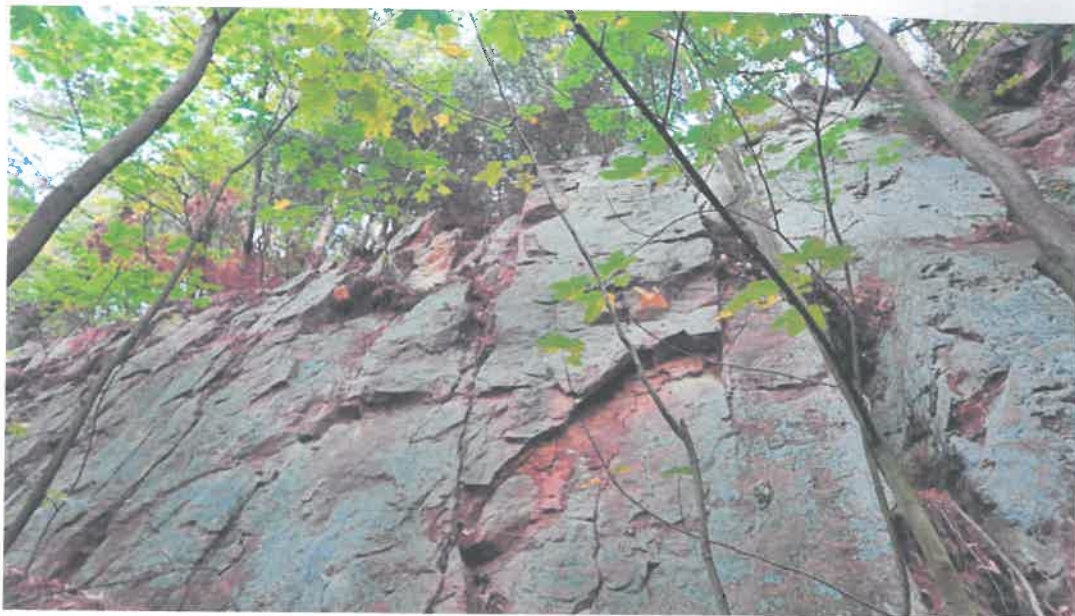
**Obr. 42**

pohled na skalní stěnu těsně vedle sil. č. I/62, cca 25 m od pádu skainího bloku na komunikaci dne 12.12.2016

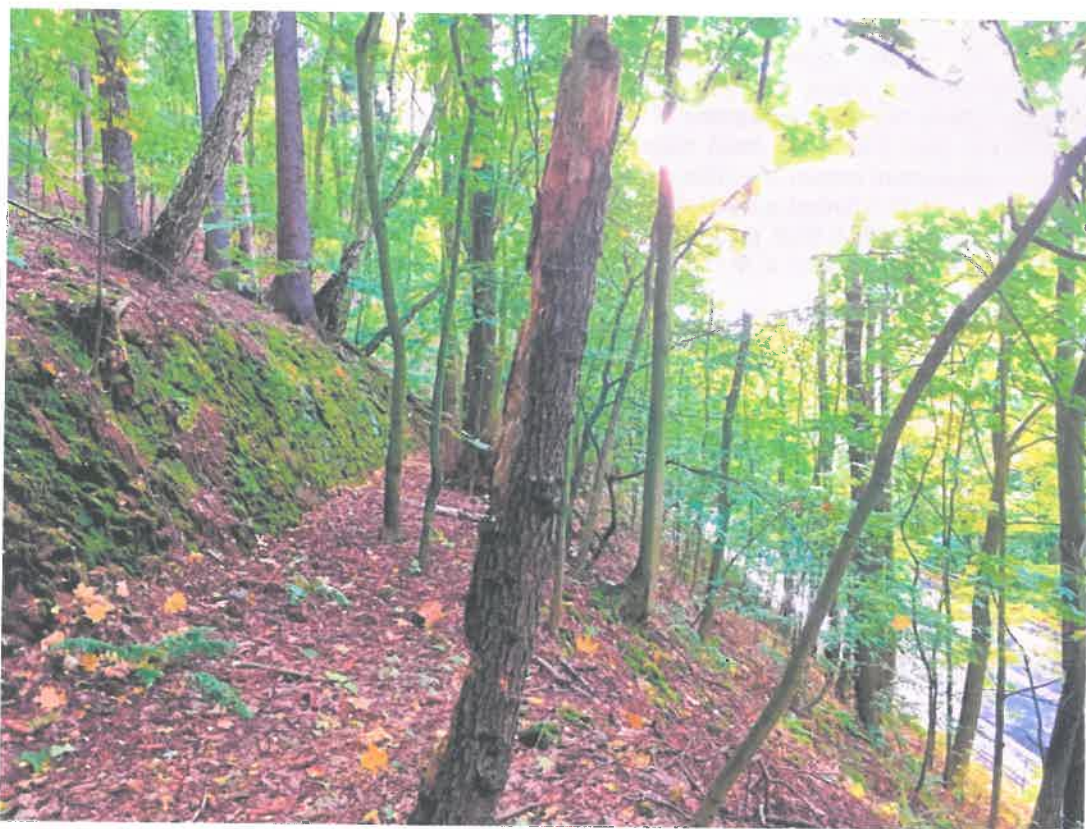
Obr. 48

snímek pořízený ze svahu nad silnicí, cca 100 m od místa pádu skalního bloku směrem k Loubí – původní stará vrstevnicová cesta, vedená cca 8-10 m nad dnešní nivoletou vozovky silnice č. I/62 Děčín – Loubí, pohled jižním směrem

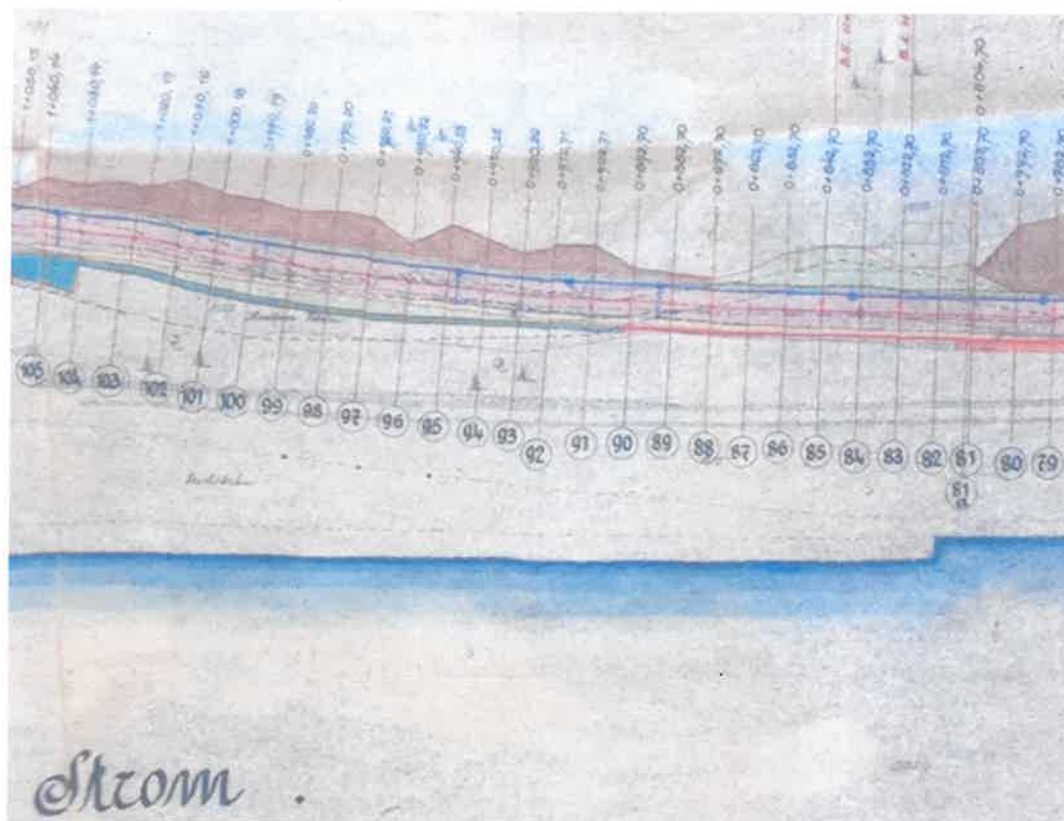
Obr. 50

mezi profily č. 95 a 98 v km 0+940,25 až 0+970,20 dle tehdejšího staničení byl budován skalní zářez
